# PROCESO DE REVISIÓN ORDINARIA DEL PLAN DE ORDENAMIENTO TERRITORIAL - POT

**MUNICIPIO DE SAN JOSÉ DE CÚCUTA**

Elaboración de los estudios técnicos y productos previstos en el marco jurídico vigente dentro del proceso de estudio para la revisión ordinaria del Plan de Ordenamiento Territorial del Municipio San José de Cúcuta

Producto 2.1  
Documento de Diagnóstico

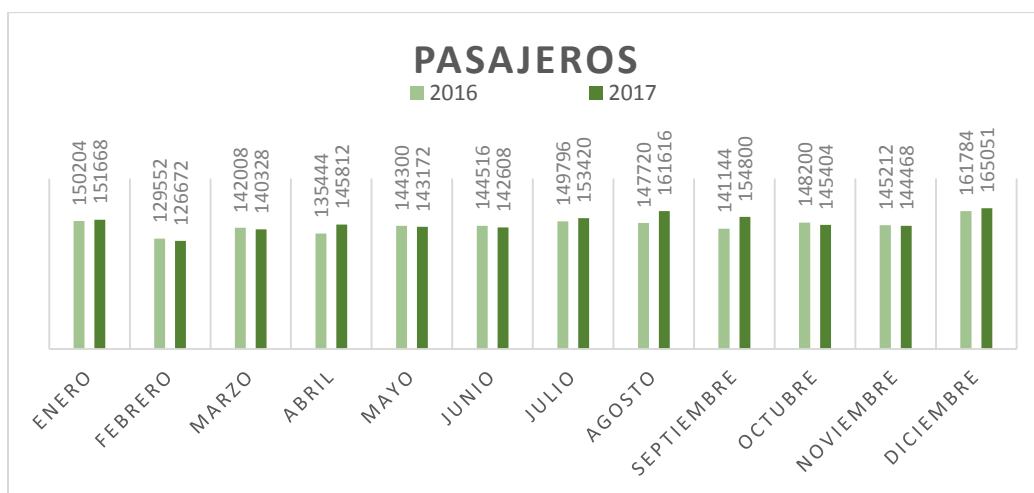
Figura 2. Pasajeros

De acuerdo a las estadísticas de la Terminal de Transportes de Cúcuta, en la figura 5 se presenta la comparación de pasajeros despachados para los dos últimos años, para el mes de diciembre de 2017, se estimó el valor con base a la participación porcentual de este mes en el año 2016.

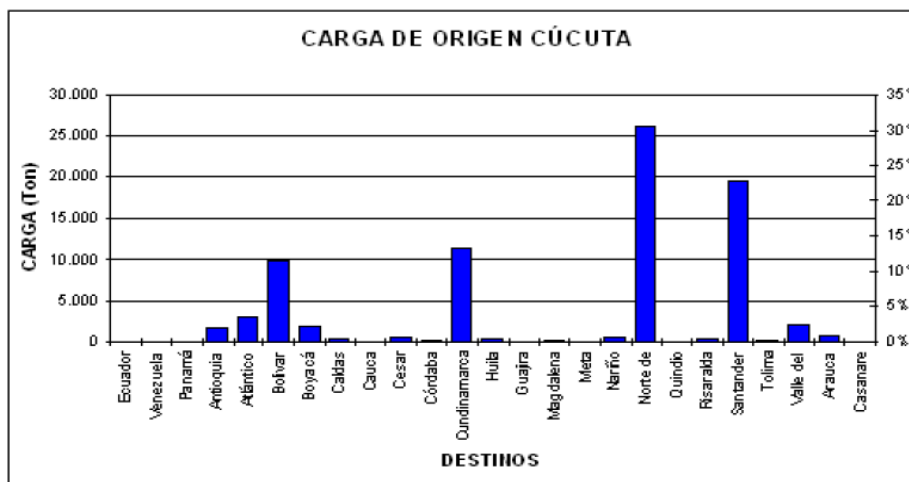
Figura 4. Carga originada en la ciudad de Cúcuta y sus puentes internacionales.

En relación con el flujo de carga el estudio más reciente encontrado fue el realizado por Cal y Mayor y Asociados en el año 2013 realizado para el DNP y que tenía por objeto: “Plan Integral de Tránsito y Transporte para el Municipio de San José de Cúcuta y su Área Metropolitana Binacional”. En este estudio se realizó un análisis con base a los datos de la Encuesta de Origen y Destino del Ministerio de Transporte 2004; el cuál mostro que los principales destinos de la carga originada en la ciudad de Cúcuta es los departamentos de Santander, Bolívar y Cundinamarca, como se observa en la figura 4.

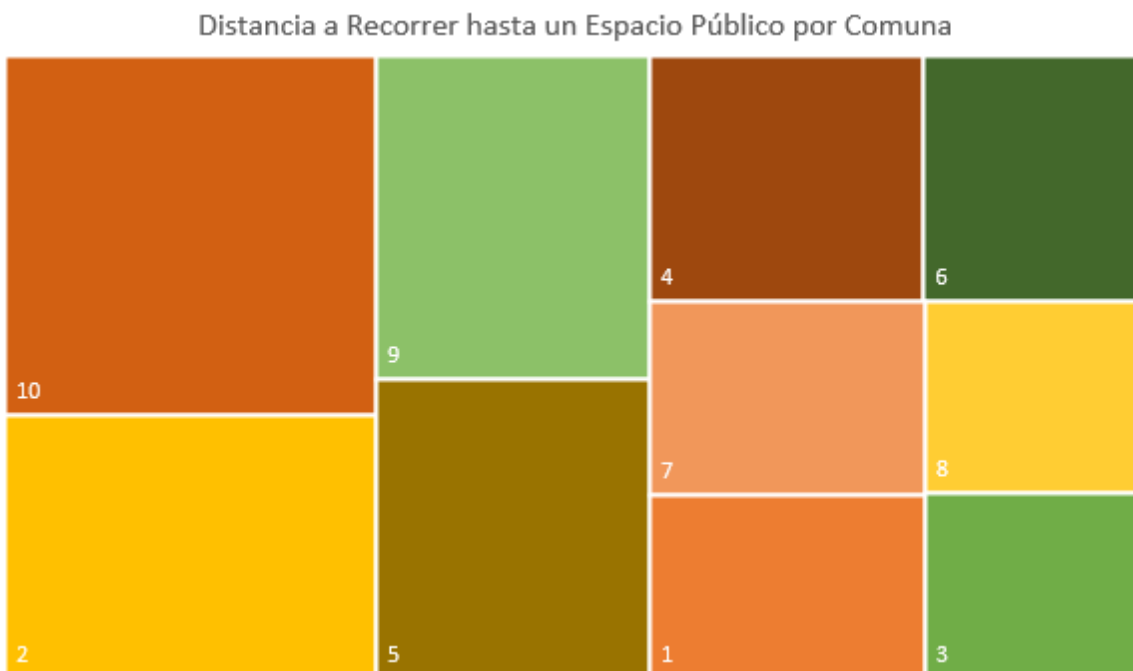
Figura 23. Distancia a Recorrer hasta un Espacio Público por Comuna

En cuanto a la accesibilidad medida en distancia recorrible, el promedio de todo el territorio refleja que se deben recorrer 224 m hasta un parque o escenario deportivo, encontrándose dentro del estándar óptimo, puesto que permite que cualquier Cucuteño tenga a muy poca distancia un espacio efectivo para recrearse.
