PROCESO DE REVISIÓN ORDINARIA DEL PLAN DE ORDENAMIENTO TERRITORIAL - POT

MUNICIPIO DE SAN JOSÉ DE CÚCUTA

Producto 2.1
Documento de Diagnóstico

I-A - Estructura Biofísica - Gestión del Riesgo Rural

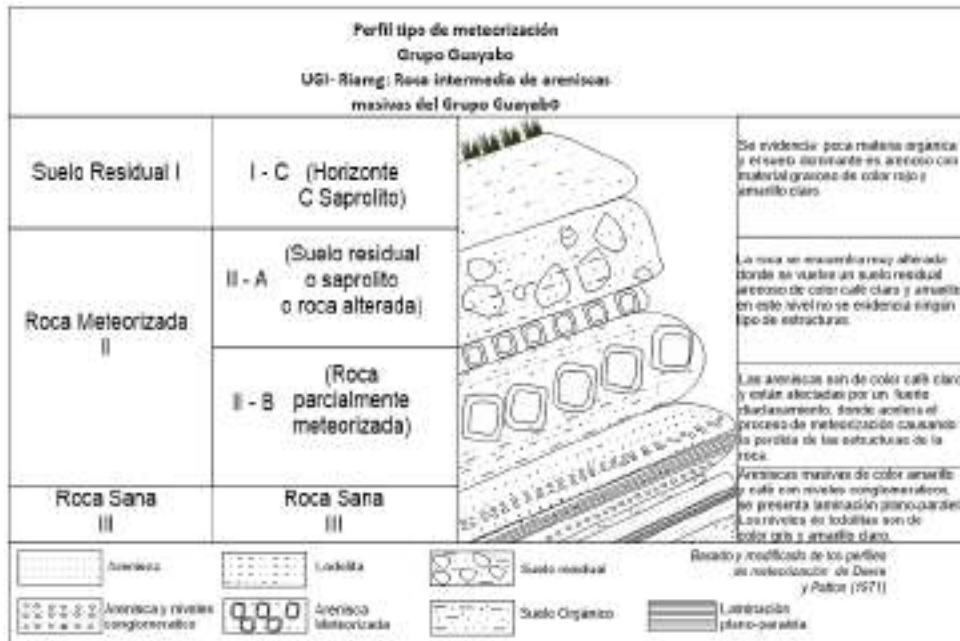
Gráfica 27. Perfil tipo de meteorización de areniscas masivas del Grupo Guayabo.

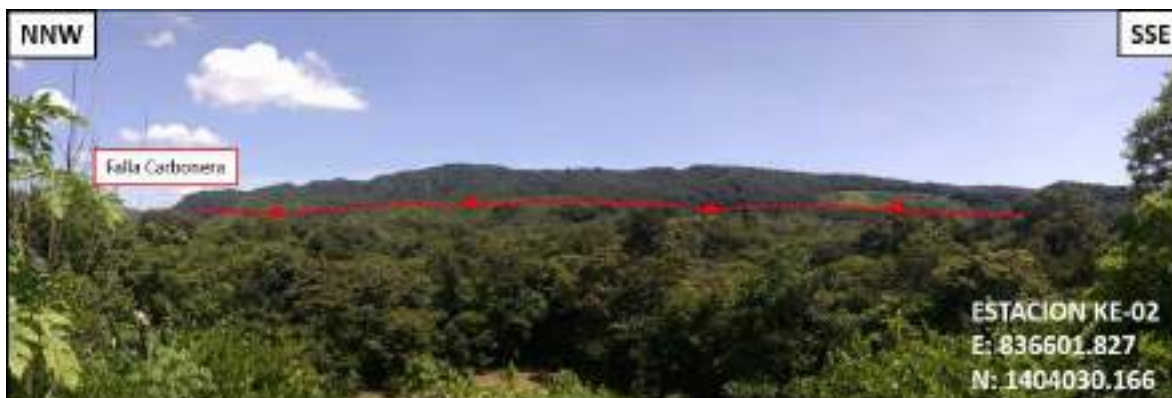
Gráfica 76. Falla Carbonera hacia el sector oeste de la Cuchilla Carbonera en el norte del área rural del municipio de San José de Cúcuta.

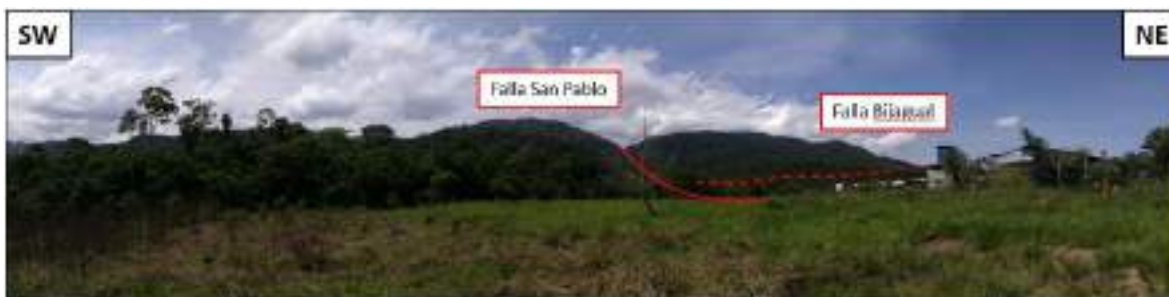
Gráfica 77. Falla Bijagual y Falla San Pablo hacia el sector de la Cuchilla Carbonera en el norte del área rural del municipio de San José de Cúcuta.

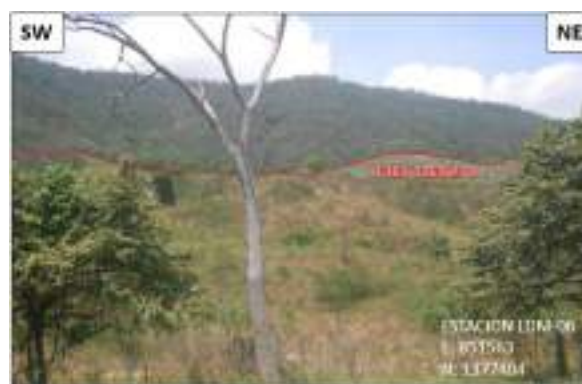
Gráfica 81. Falla Tasajero al este del Cerro, sobre la vía a San Faustino.

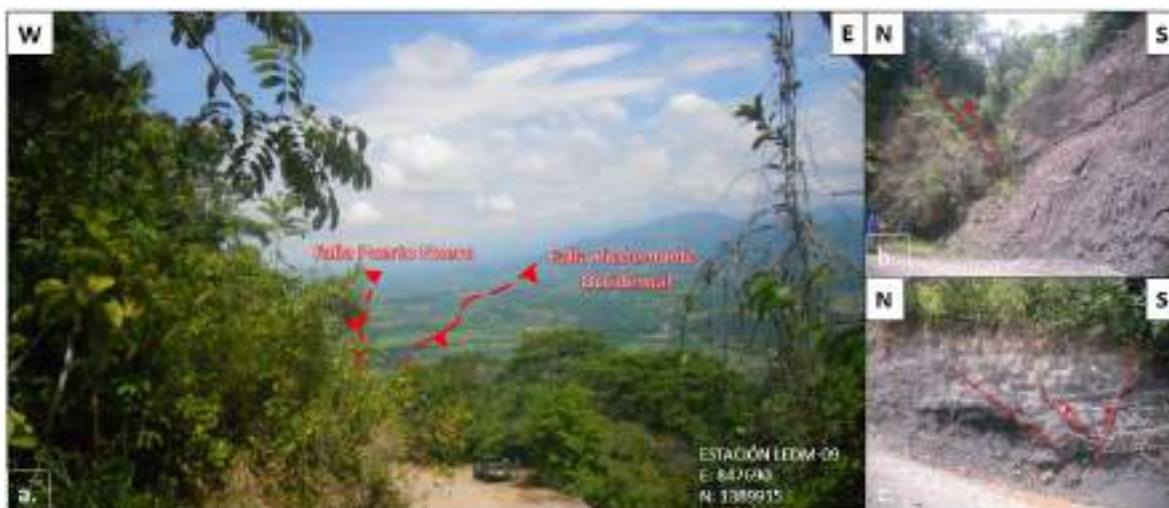
Gráfica 82. Falla de Piedemonte Occidental a) Panorámica de la Falla de Puerto Nuevo, la falla Piedemonte occidental y la planicie entre ellas b) Falla La Arenosa con buzamiento al sureste c) Fallas secundarias asociadas al basculamiento de las capas.

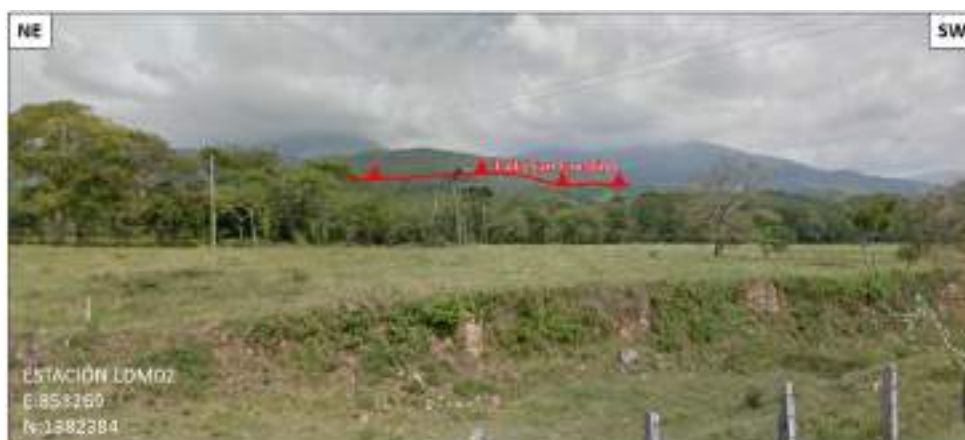
Gráfica 83. Panorámica de la Falla San Faustino sobre la vía que comunica el casco urbano del municipio de San José de Cúcuta con el centro poblado de San Faustino.

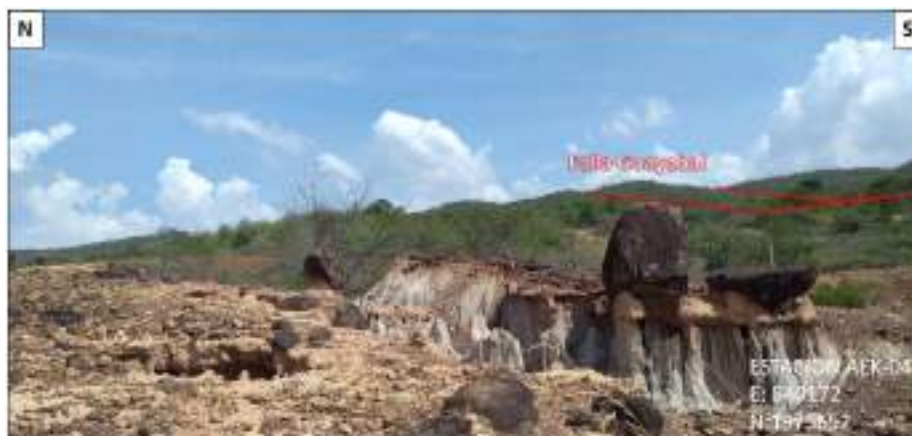
Gráfica 86. Falla Guayabal al oeste del Alto La Melia, la cual está afectando al Grupo Guayabo.

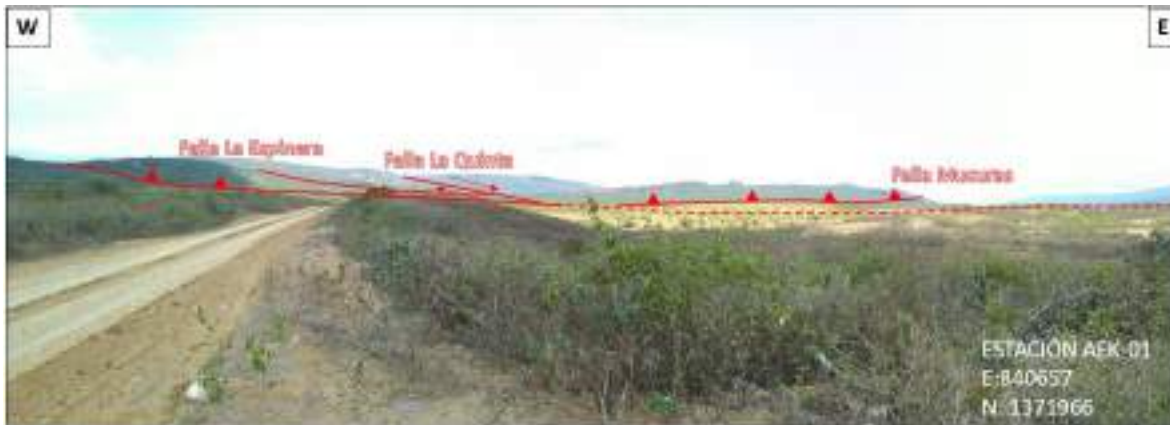
Gráfica 89. Panorámica donde se observa La Falla Mucuras, La Quinta y La Espinera, por la vía al Campanario.

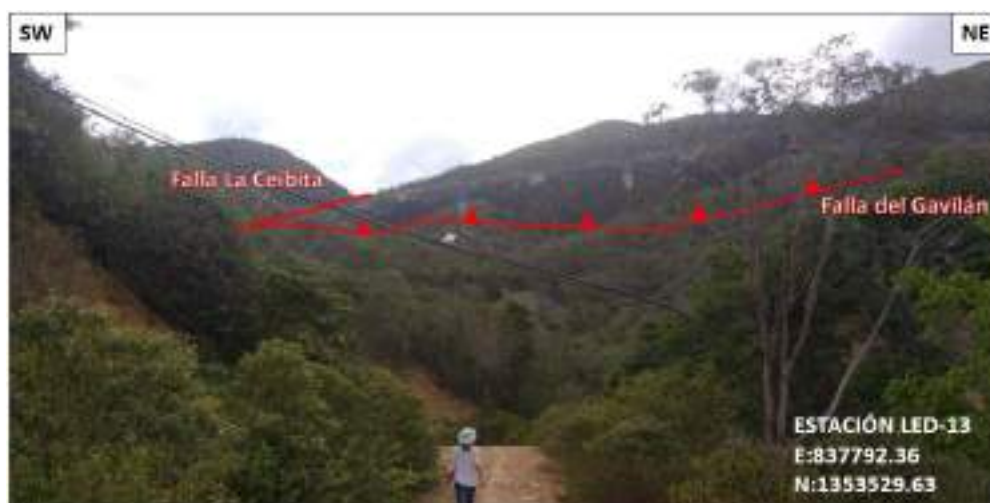
Gráfica 95. Falla del Gavilán sobre el Cerro Los Isabeles y la Falla La Ceibita.

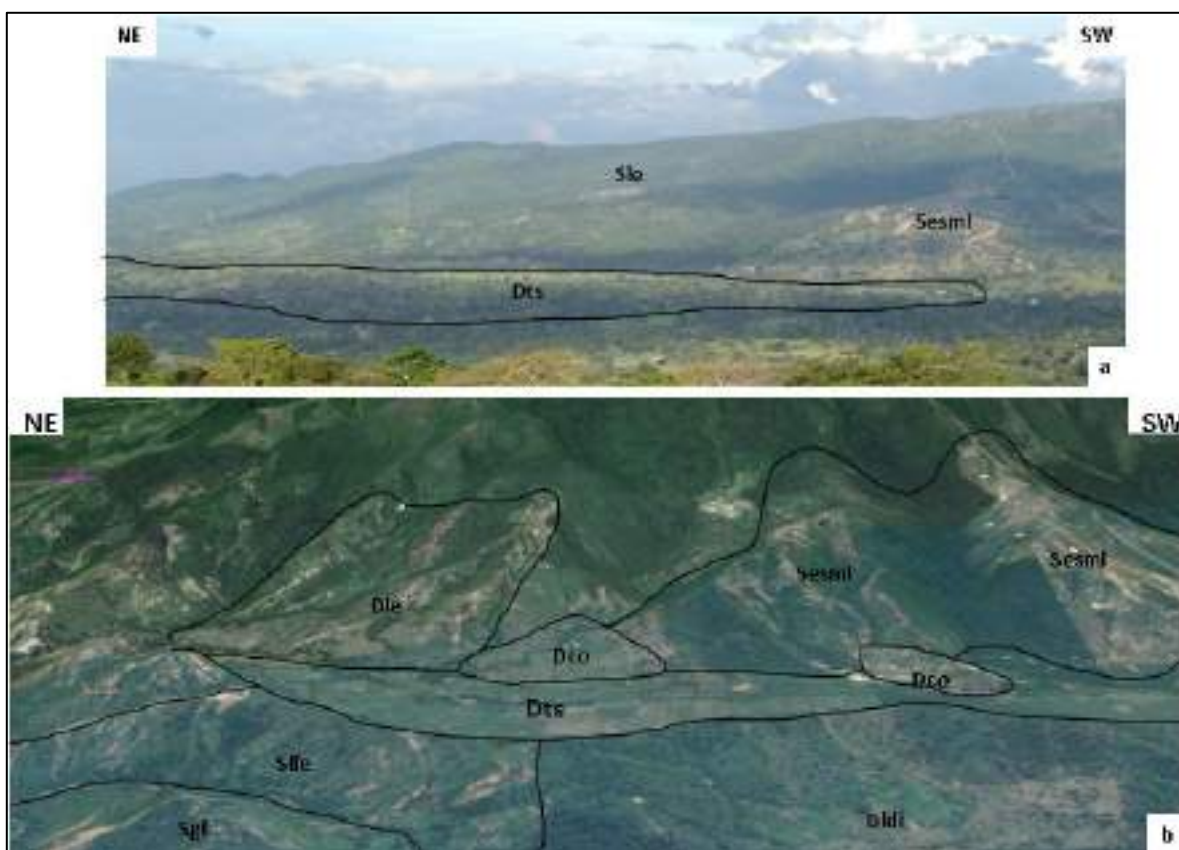
Gráfica 121. Terraza sobreelevada, y subunidades aledañas en la zona centro hacia el sector de El Veinticinco, entre Oripaya y El Edén.

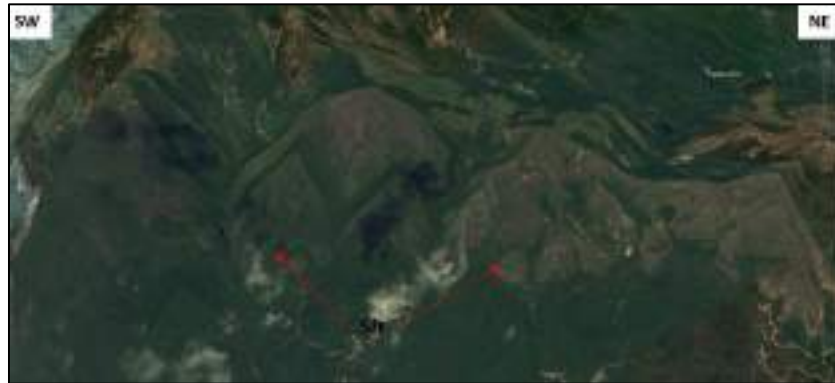
Gráfica 133. Facetas triangulares (Sft) localizadas en el sur del área de estudio.

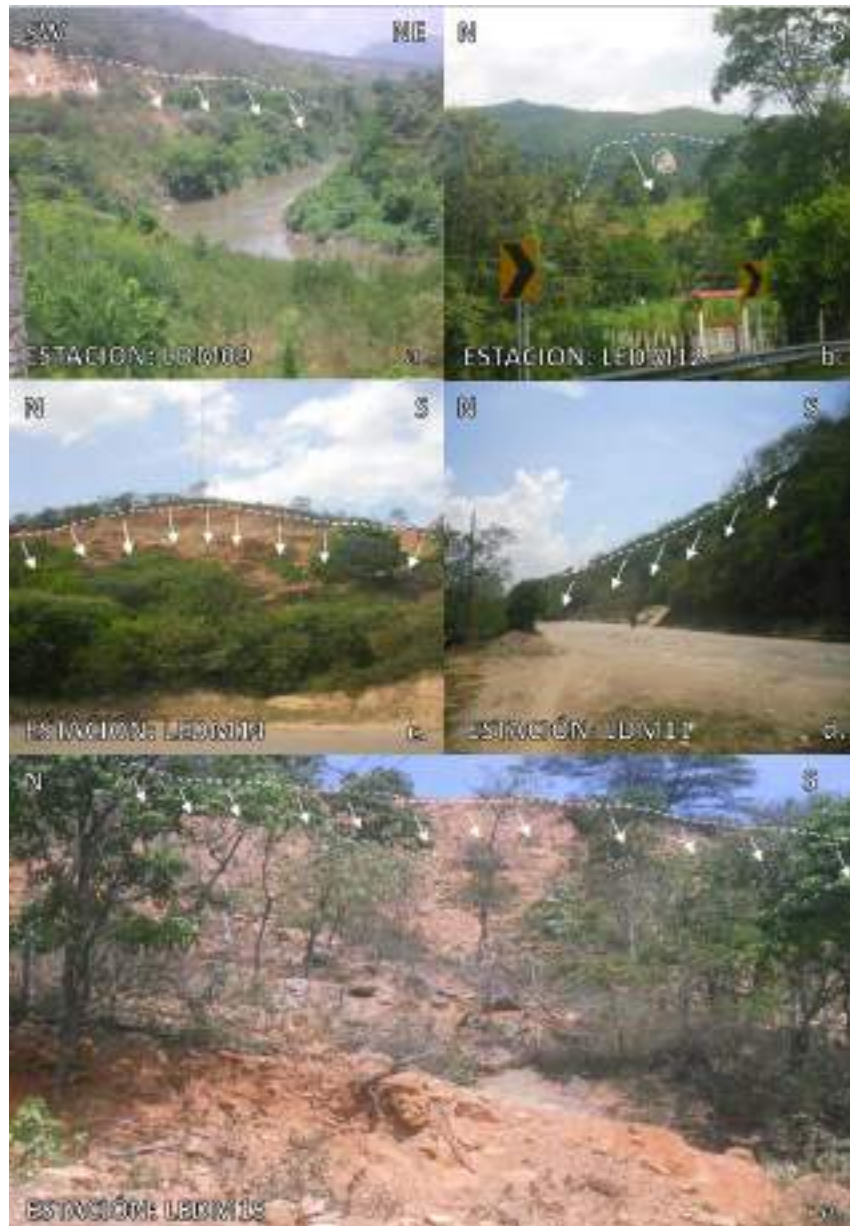
Gráfica 143. Deslizamientos rotacionales en la zona Sur. A) Estación LDM09, Coordenadas: N= 1.374.719, 787 m, E= 842.390, 592 m. B) Estación LEDM12, coordenadas: N= 1.374.726, 905 m, E= 842.999, 946 m. C) Estación LEDM14, coordenadas: N= 1.373.989, 220 m, E= 848.985, 205 m. D) Estación LDM11, coordenadas: N= 1.373.007, 069 m, E= 847.755, 038 m. E) Estación LEDM15, coordenadas: N= 1.388.652, 096 m, E= 856.955, 174 m

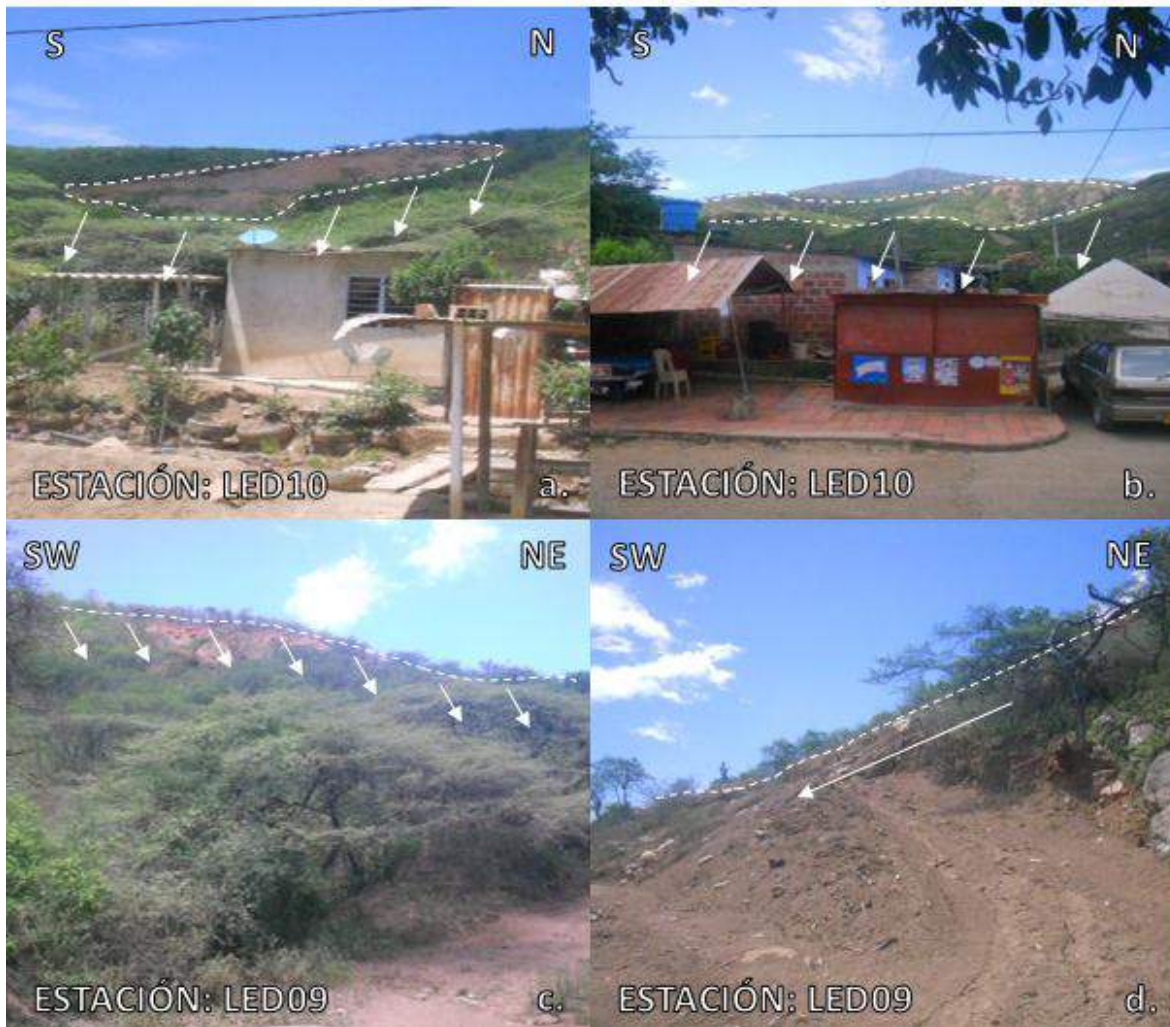
Gráfica 144. Deslizamiento rotacional reportado en San Pedro. a y b) Estación LED10, coordenadas: N=1.356.795, 083 m, E= 840.493, 189 m. c y d) Estación LED09, coordenadas: N= 1.357.087, 808 m, E= 840.494, 195 m

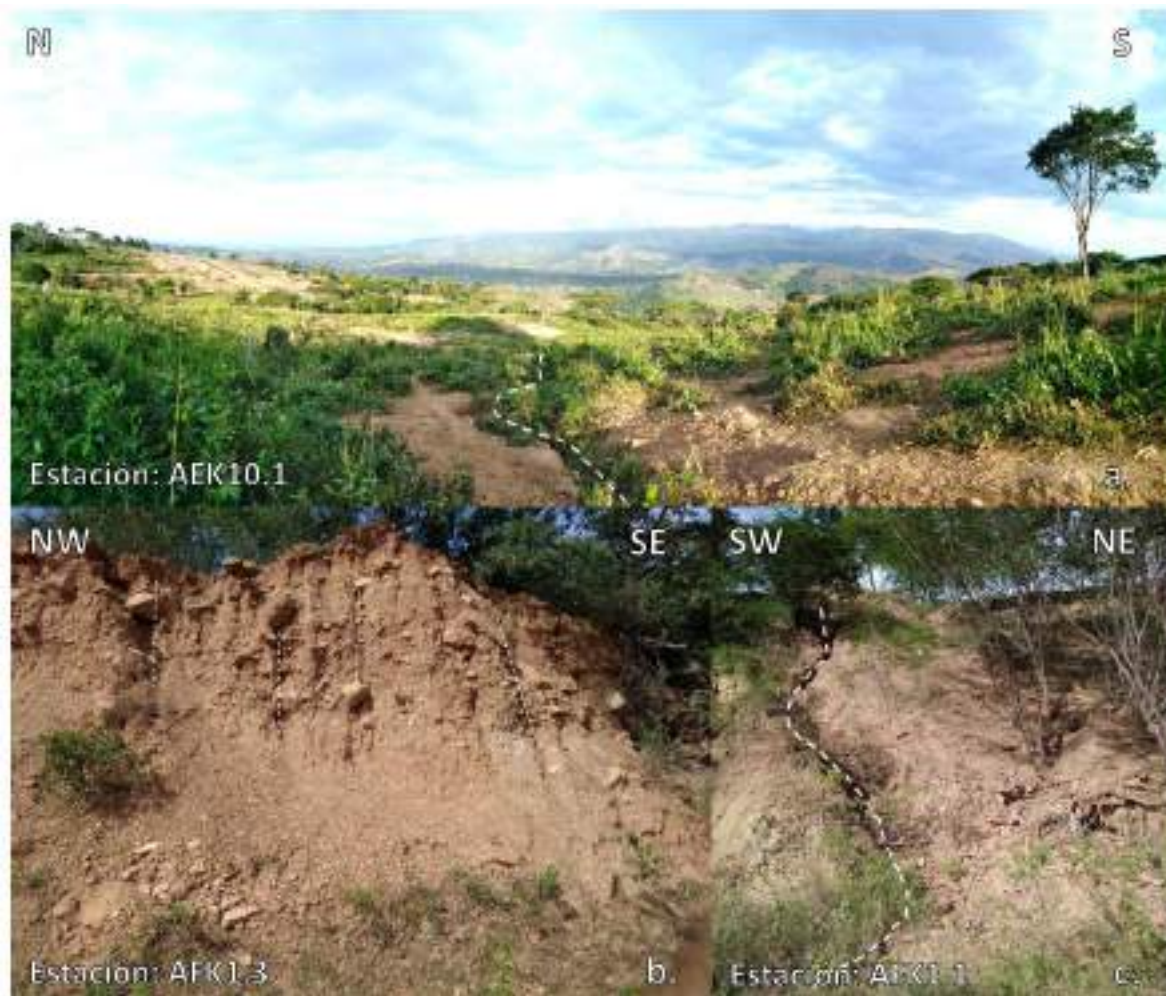
Gráfica 149. Erosión en surcos en la zona rural del municipio de San José de Cúcuta a) sobre Grupo Guayabo, b) Depósito de terraza, c) Grupo Guayabo. A) Estación AEK10.1, Coordenadas: N= 1.385.574 m, E= 842.520 m. B) Estación AFK1.3, coordenadas: N= 7.94468, E= -72.582430. C) Estación AFK1.1, coordenadas: N= 1.370.022 m, E= 834.707 m.

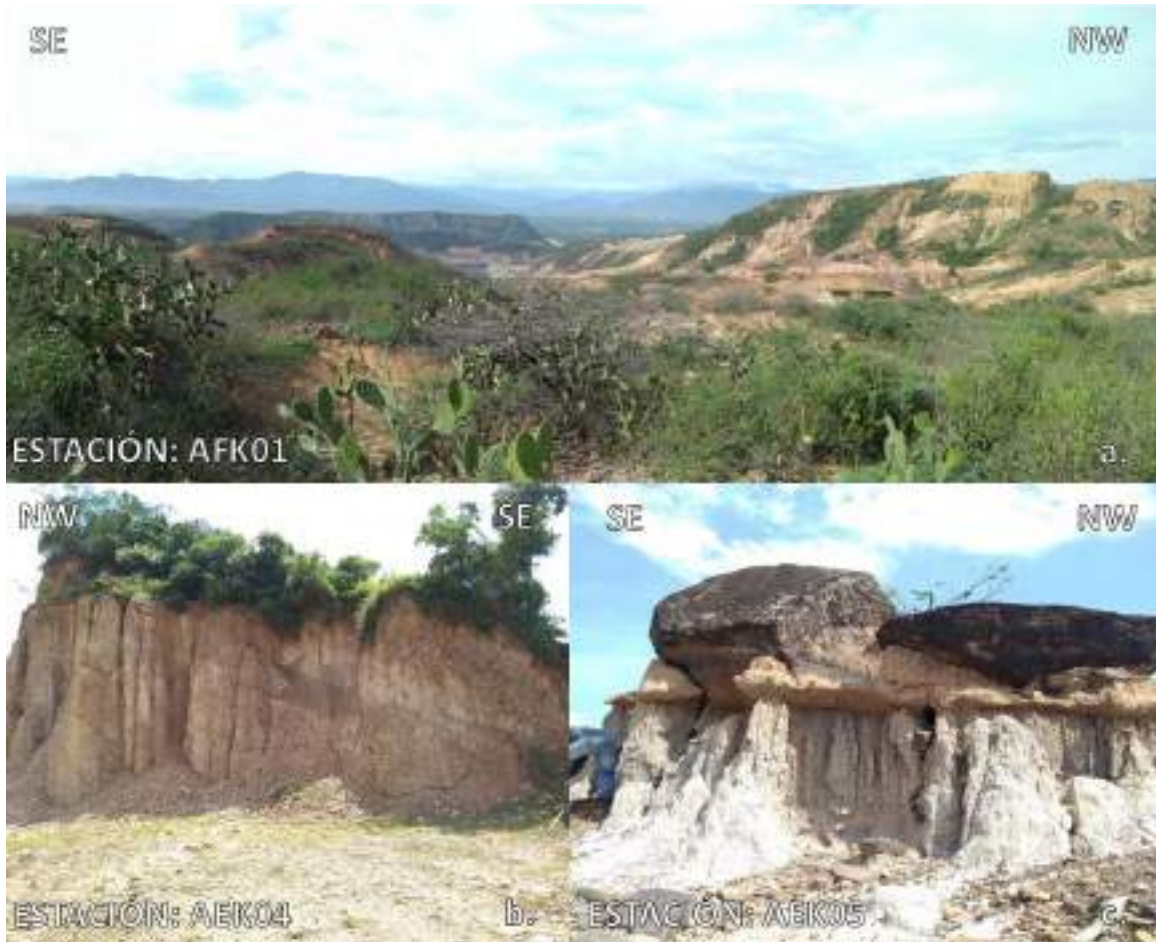
Gráfica 150. Erosión en Cárcavas en la zona rural del municipio de San José de Cúcuta a) Niveles de Intercalaciones del Grupo Guayabo b) Grupo Guayabo donde predominan lodos c) terrazas aluviales d) Grupo Guayabo donde predominan lodolitas. A) Estación AFK01, coordenadas: N= 1.369.896 m, E= 834.716 m. B) Estación AEK04, coordenadas: N= 1.375.652 m, E= 840.172 m. C) Estación AFK05, coordenadas: N= 1.340.352 m, E= 840.296 m
