PROCESO DE REVISIÓN ORDINARIA DEL PLAN DE ORDENAMIENTO TERRITORIAL - POT

MUNICIPIO DE SAN JOSÉ DE CÚCUTA

Producto 2.1
Documento de Diagnóstico

I-A - Estructura Biofísica - Gestión del Riesgo Rural

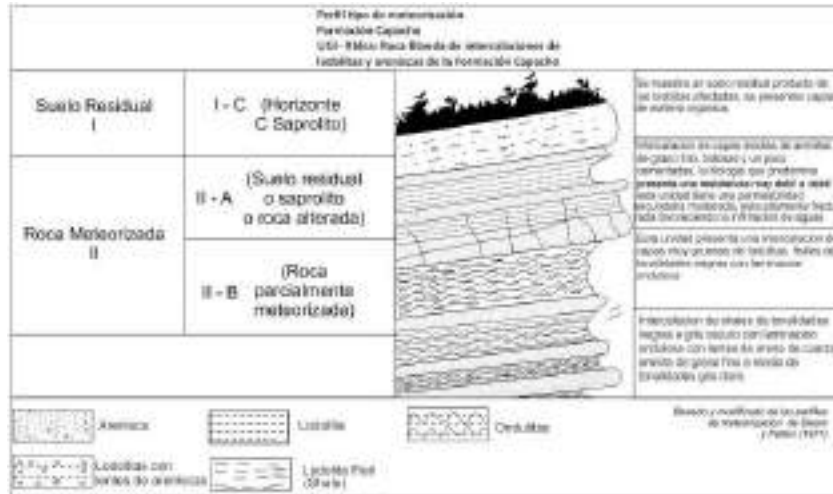
Gráfica 10 Perfil de meteorización tipo de la Formación Capacho

La masa rocosa de esta unidad presenta una dureza blanda, la cual se ha relacionado con la resistencia de la roca a fracturarse mediante al golpe del martillo geológico, según la estimación de campo y la clasificación de E HOEK, ET BROWN - 1997, la cual se encuentra en la siguiente gráfica.

Esta unidad de roca en la parte de las areniscas presenta una resistencia de clase R3 (moderadamente resistente), ya que un trozo de roca puede fracturarse con un único golpe del martillo geológico, pero no es posible quitar la capa superficial de la roca con un cortaplumas, obteniendo un rango de resistencia uniaxial aparente entre 25 – 50 Mpa y un índice de carga puntual de 1-2 Mpa. En la parte de las capas de lodolitas, presenta una resistencia de clase R1 (muy débil) y R2 (débil), ya que con la punta del martillo geológico deja una indentación superficial y llega a ser tan débil que la roca puede ser disgregada al ser golpeada con la punta del martillo y la roca puede ser afectada superficialmente por un cortaplumas, en ciertas zonas con mayor alteración. Presentando un rango de resistencia uniaxial entre 1-25 Mpa.

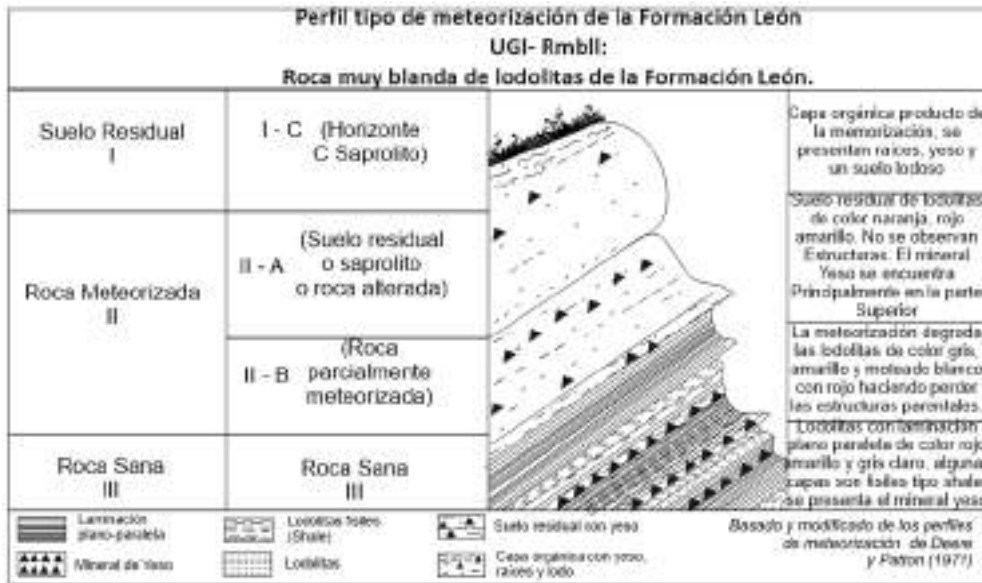
Gráfica 23. Perfil tipo de meteorización para lodolitas de la Formación León

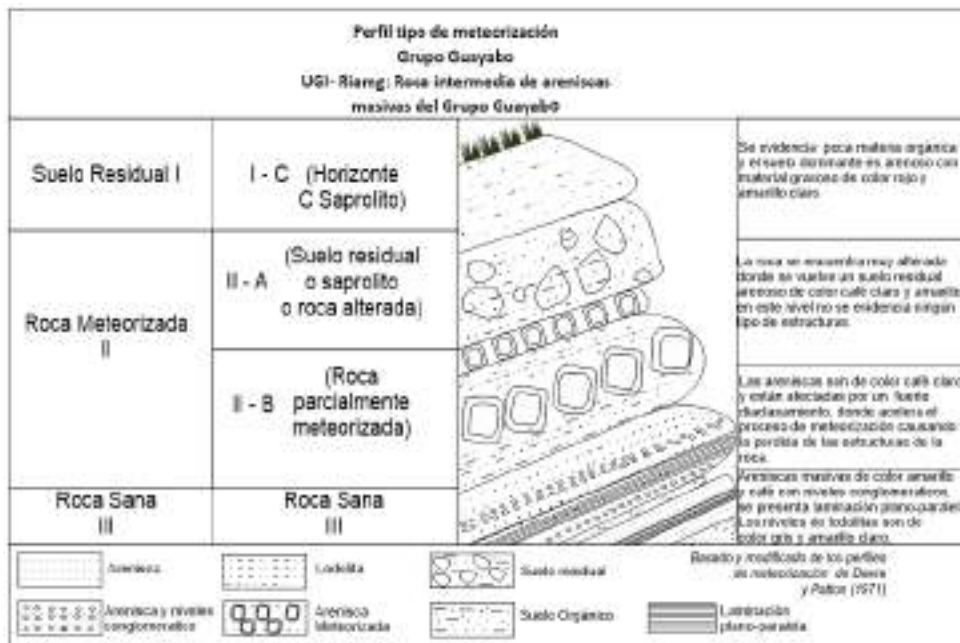
Gráfica 27. Perfil tipo de meteorización de areniscas masivas del Grupo Guayabo.

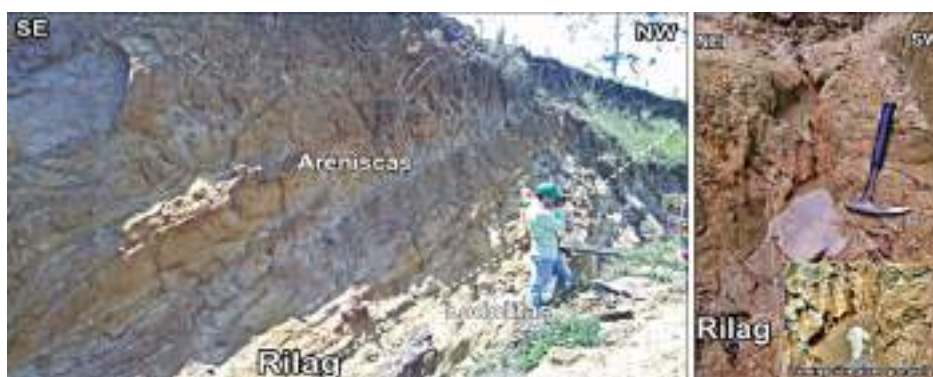
Gráfica 40. Rocas intermedias lodolitas y areniscas de la formación Guayabo en la Zona Norte.

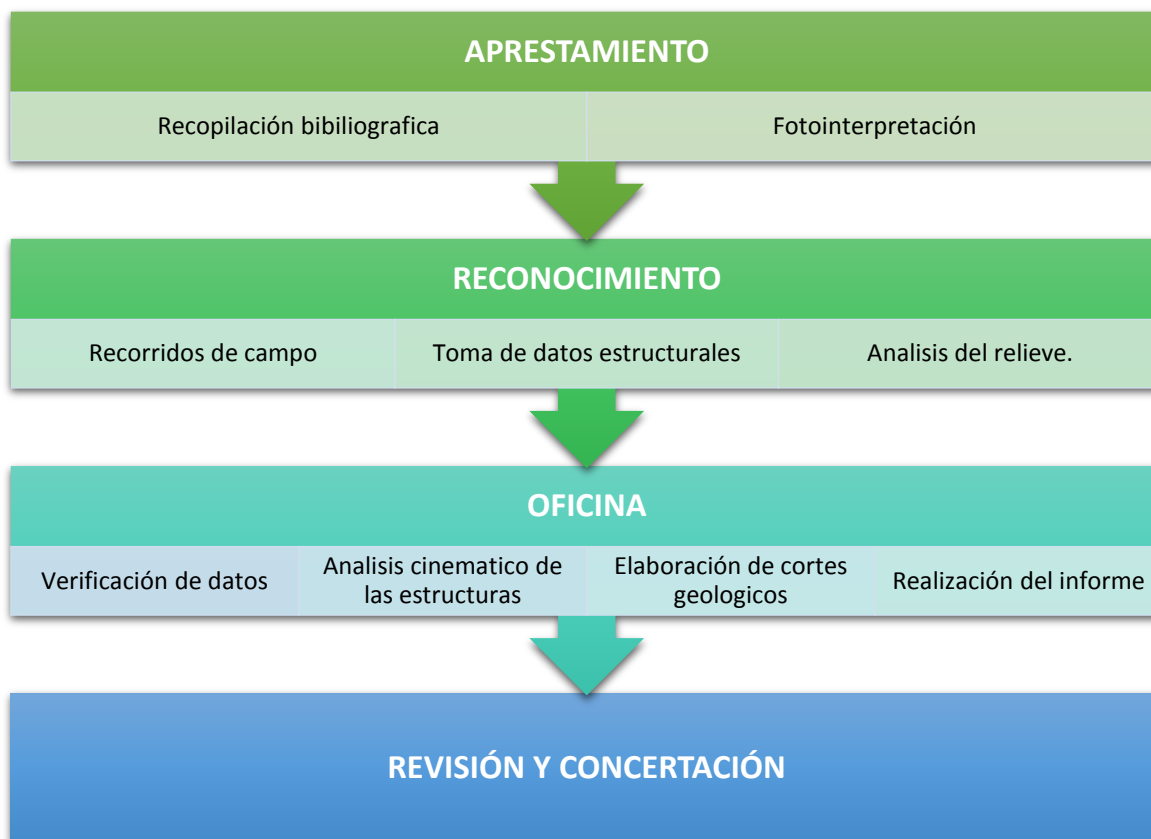
Gráfica 74. Diagrama metodológico para la definición de las estructuras presentes en el municipio de San José de Cúcuta.

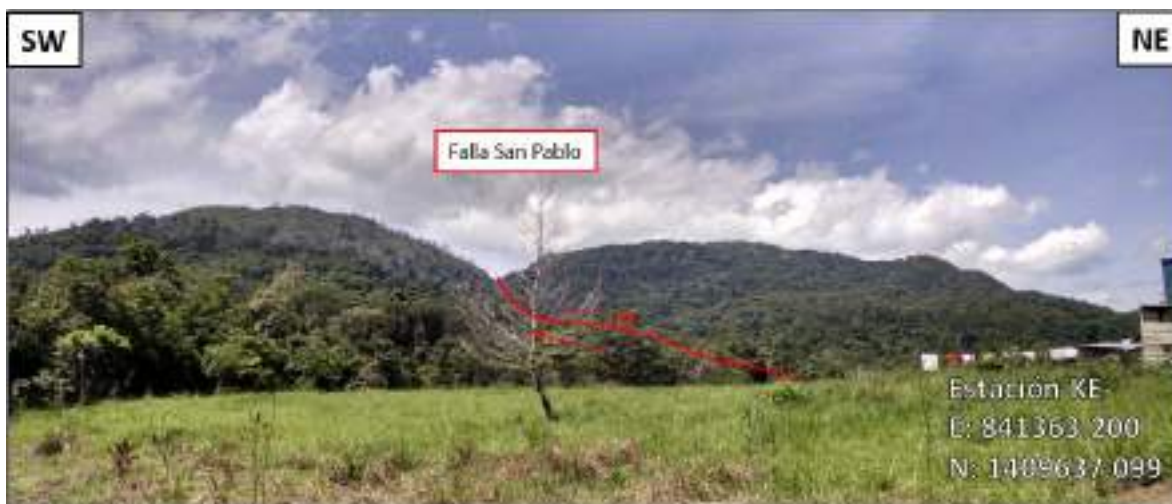
Gráfica 78. Falla San Pablo hacia el sector de la Cuchilla Carbonera en el norte del área rural del municipio de San José de Cúcuta.

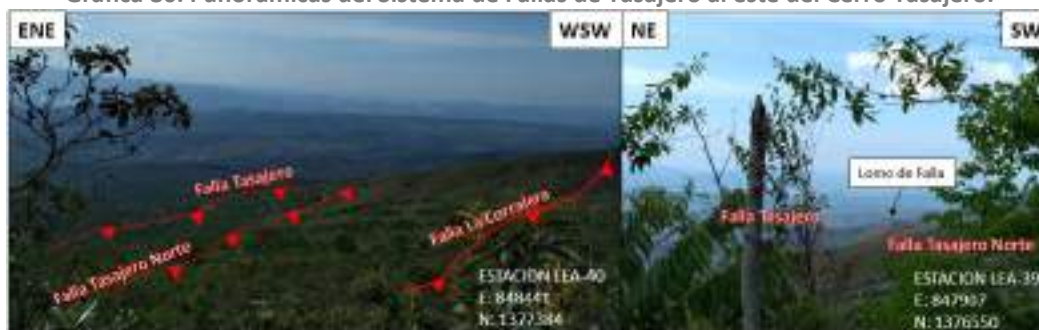
Gráfica 80. Panorámicas del Sistema de Fallas de Tasajero al este del Cerro Tasajero.

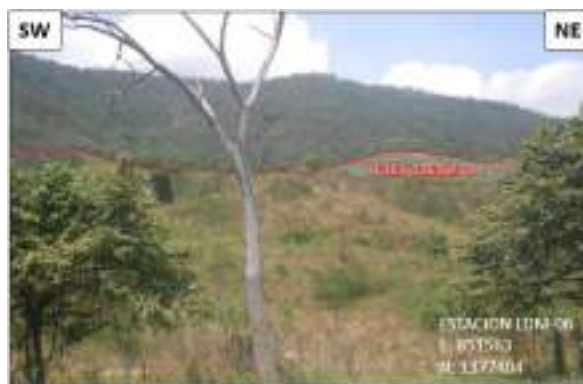
Gráfica 81. Falla Tasajero al este del Cerro, sobre la vía a San Faustino.

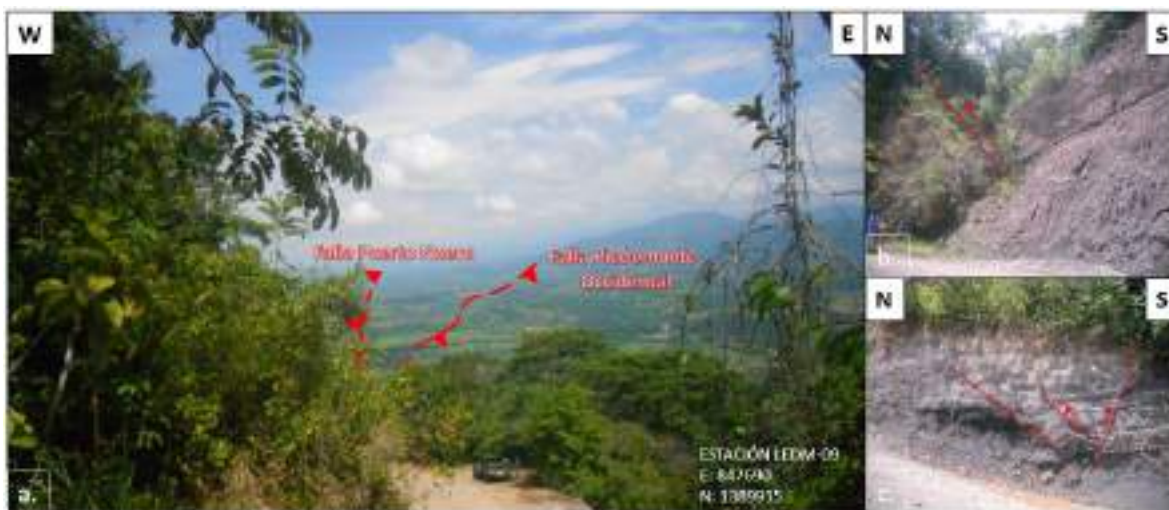
Gráfica 82. Falla de Piedemonte Occidental a) Panorámica de la Falla de Puerto Nuevo, la falla Piedemonte occidental y la planicie entre ellas b) Falla La Arenosa con buzamiento al sureste c) Fallas secundarias asociadas al basculamiento de las capas.

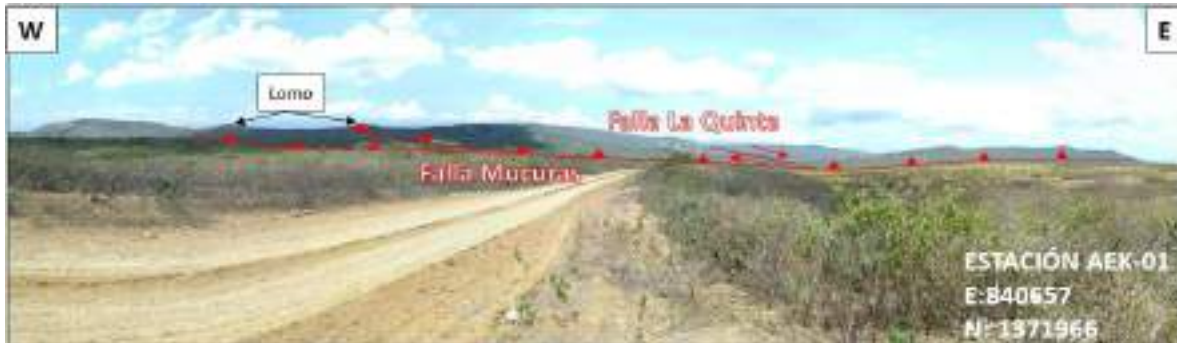
Gráfica 85. Panorámica de la Falla Mucuras donde se observa los planos de falla asociados al plano principal generando pequeños lomos.

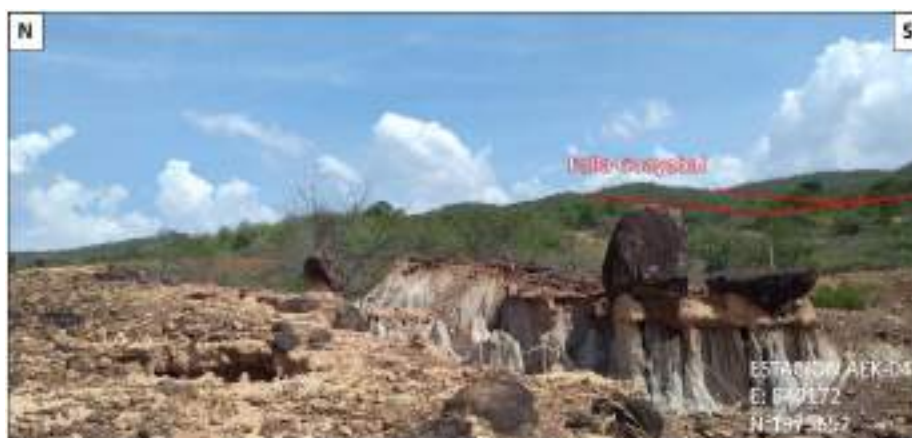
Gráfica 86. Falla Guayabal al oeste del Alto La Melia, la cual está afectando al Grupo Guayabo.

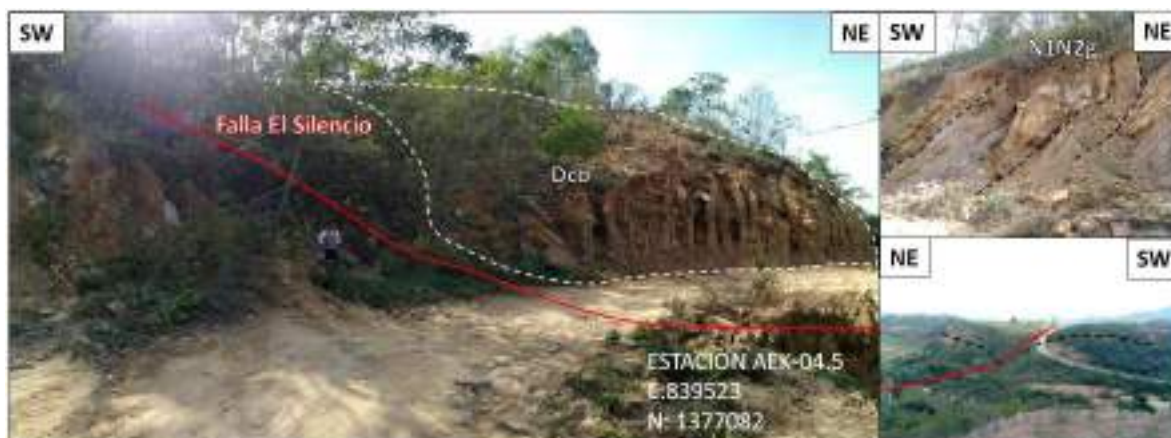
Gráfica 87. Falla El Silencio sobre la vía que conduce al Campanario.

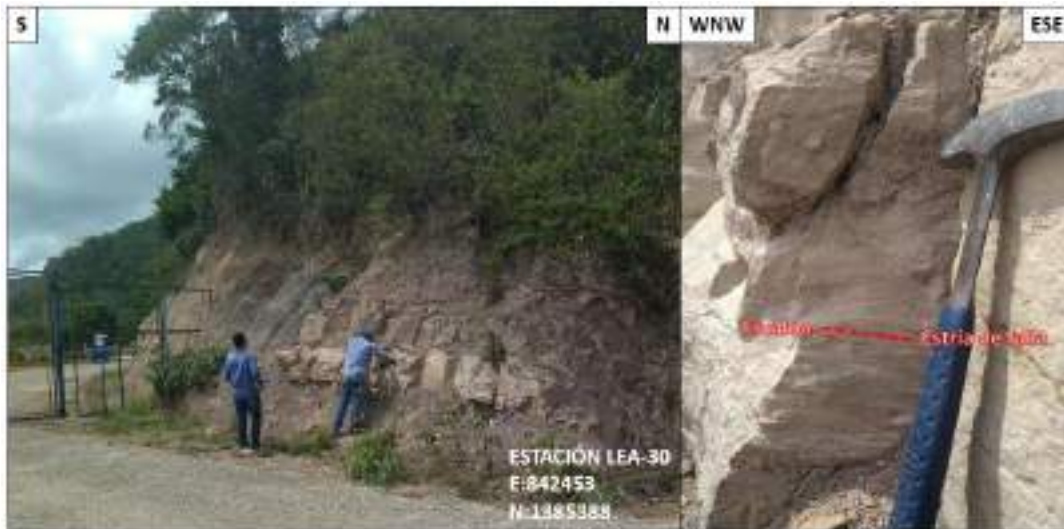
Gráfica 88. Planos estriados en dirección WNW-ESE, mostrando una cinemática dextral para la Falla Santa Helena, en el sector del Cerro del Tasajero.

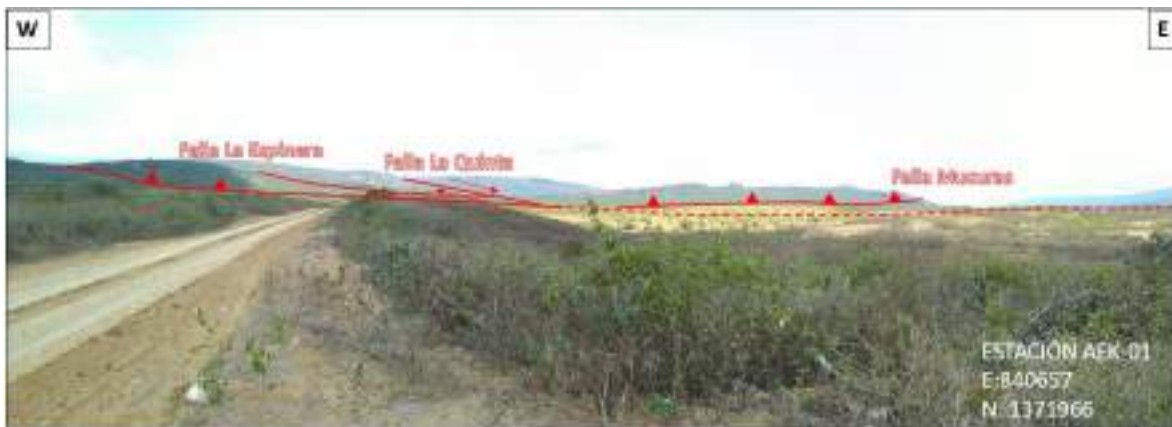
Gráfica 89. Panorámica donde se observa La Falla Mucuras, La Quinta y La Espinera, por la vía al Campanario.

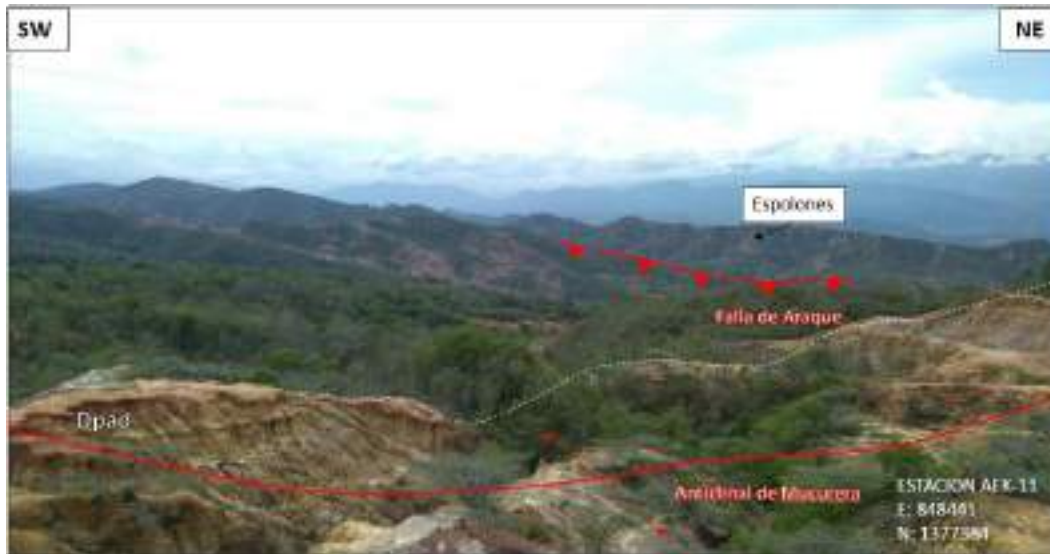
Gráfica 90. Panorámica hacia la Loma de Araque, donde se aprecia los rasgos geomorfológicos asociados a la Falla de Araque.

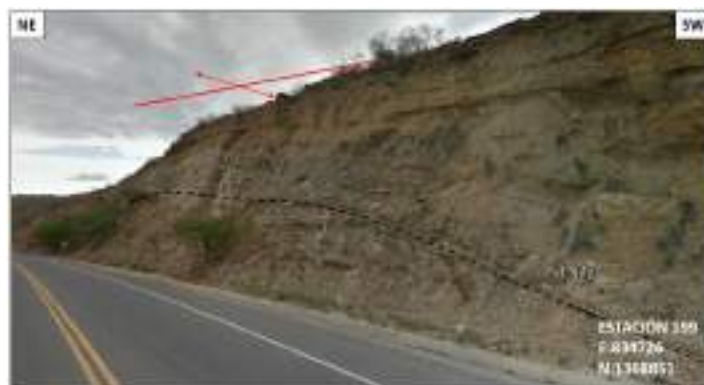
Gráfica 93. Vista del plegamiento de las capas del Grupo Guayabo sobre la vía al Zulia, las cuales corresponden al Anticlinal de La Plata.

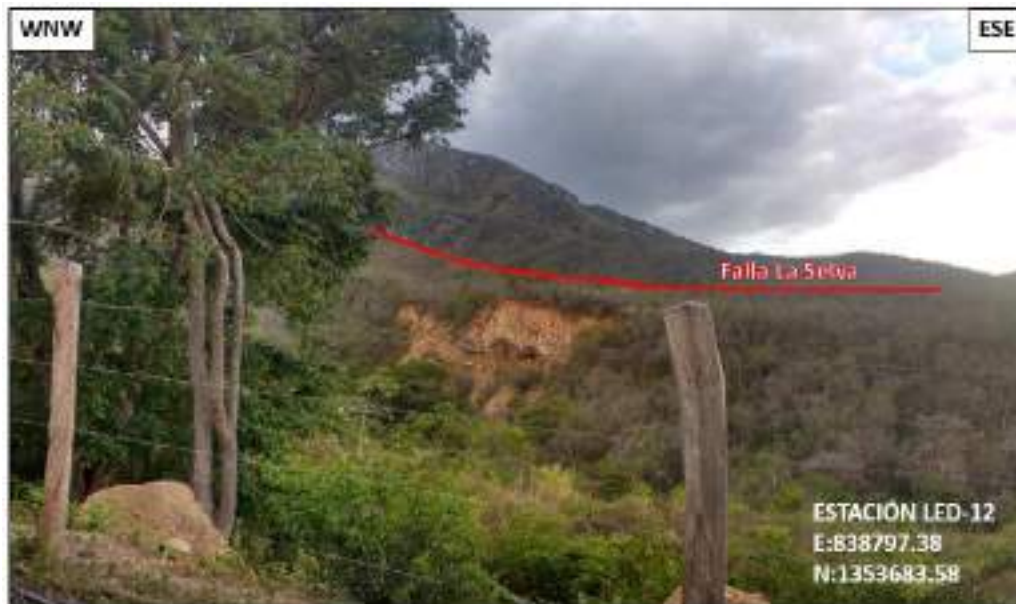
Gráfica 96. Panorámica del Cerro Los Isabeles donde se aprecia la Falla La Selva.

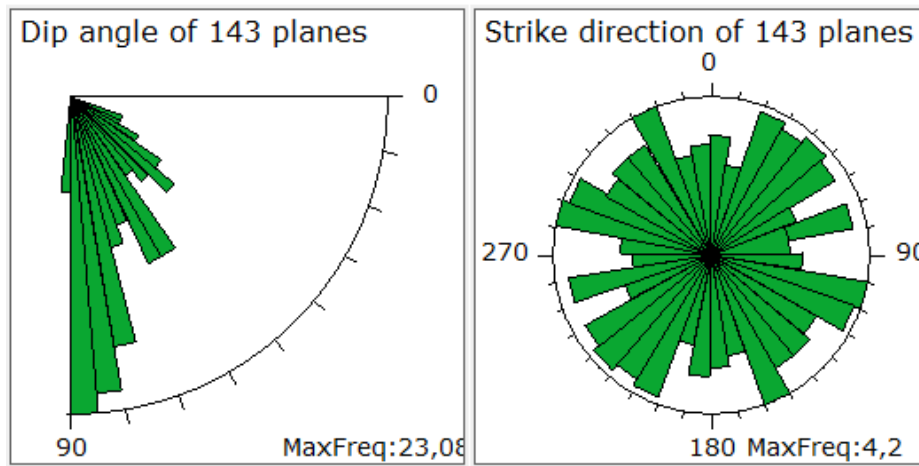
Gráfica 97. Diagrama de rosas del ángulo de inclinación y rumbo de las fracturas en el área rural del municipio de San José de Cúcuta.

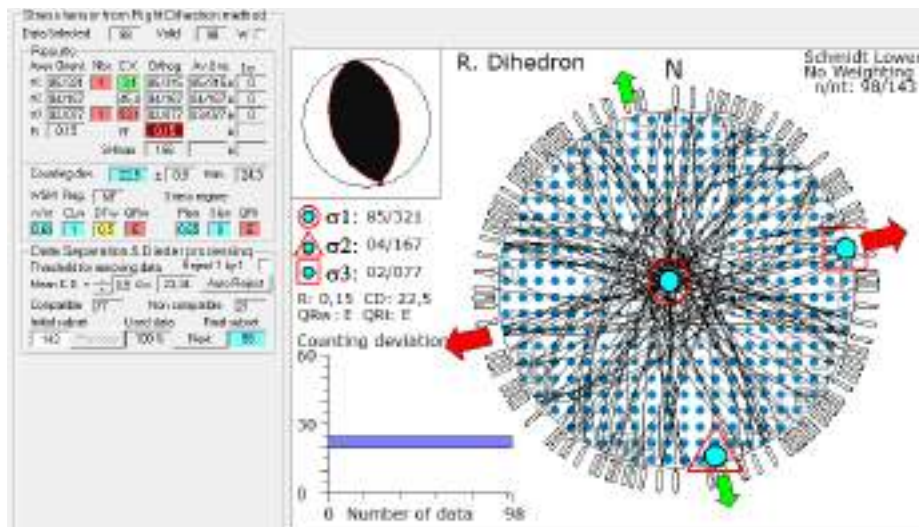
Gráfica 98. Diagrama de Diedros para la familia de diaclasas asociadas a esfuerzos de tensión.

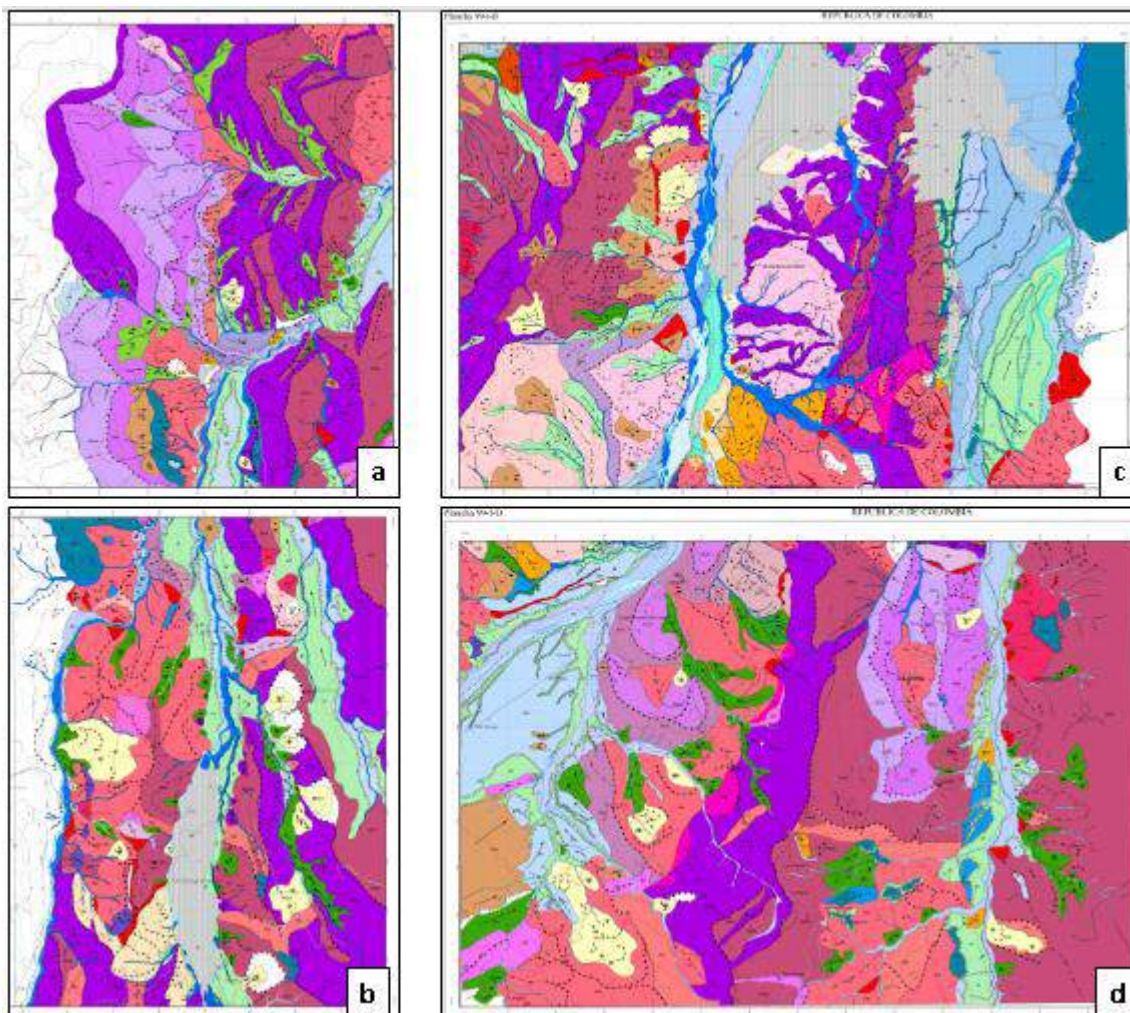
Gráfica 106. Mapas Geomorfológicos a escala 1:25.000 de las Planchas 98 II-C, 98 IV-A, 99 I-B Y 99 I-D.

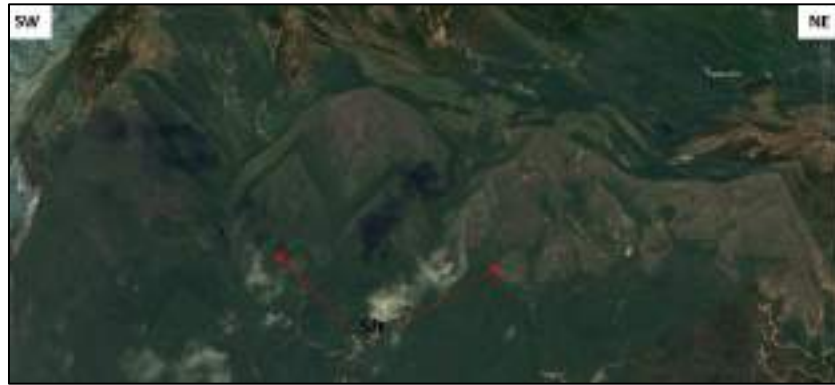
Gráfica 133. Facetas triangulares (Sft) localizadas en el sur del área de estudio.

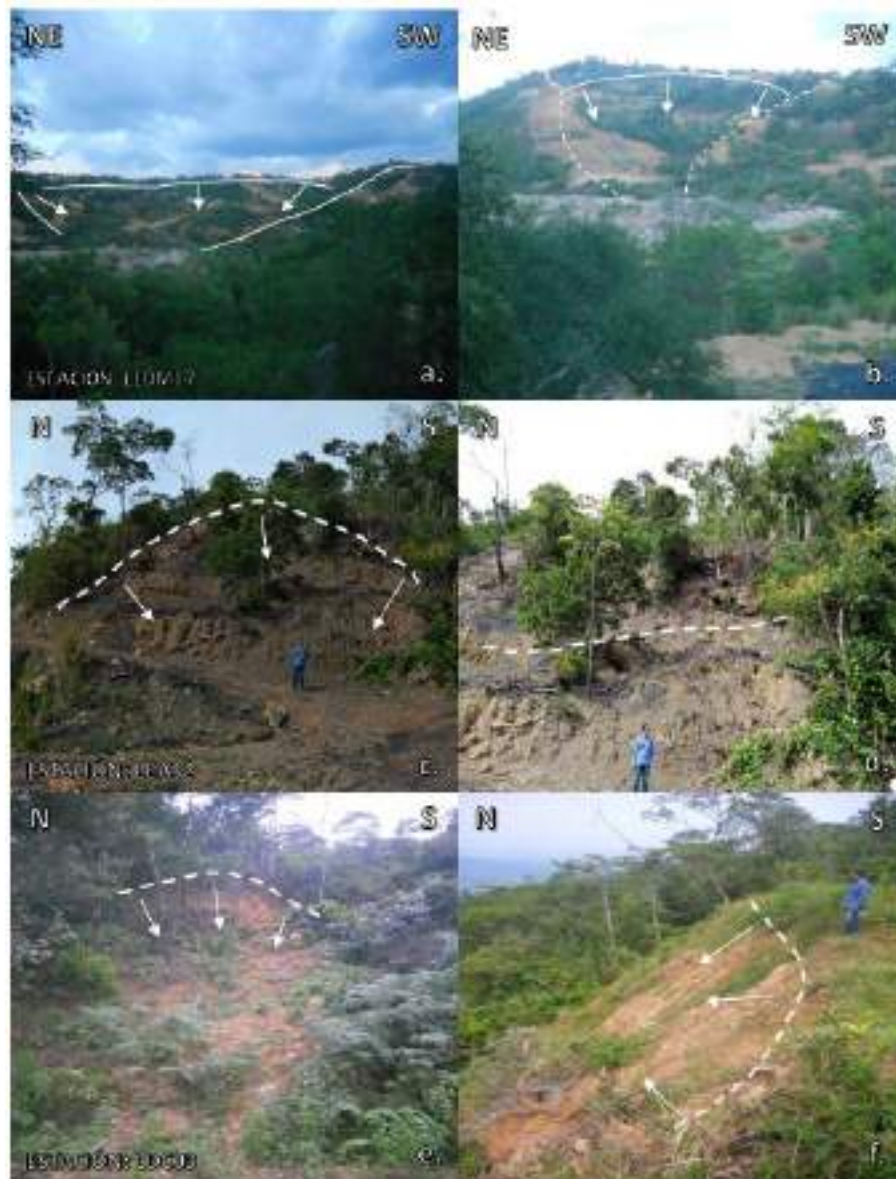
Gráfica 139. Deslizamientos traslacionales en la zona rural del municipio de San José de Cúcuta. A y b hacen parte de la estación LEDM17. Coordenadas: N=1.367.470,835 m, E=836.965,462 m. C y d hacen parte de la estación LEA32, Coordenadas: N= 1.378.068 m, E= 851.180 m. E y f hacen parte de la estación LDC03, coordenadas: N= 1.380.164 m, E= 857.922 m

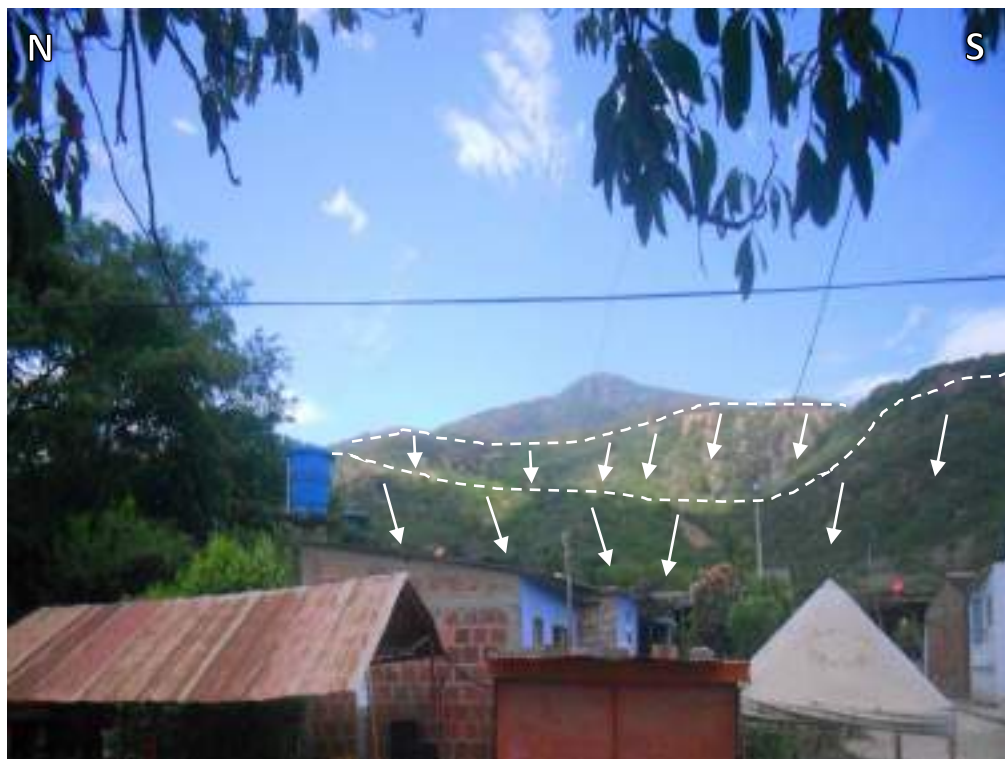
Gráfica 141. Deslizamiento rotacional representativo de la zona rural.

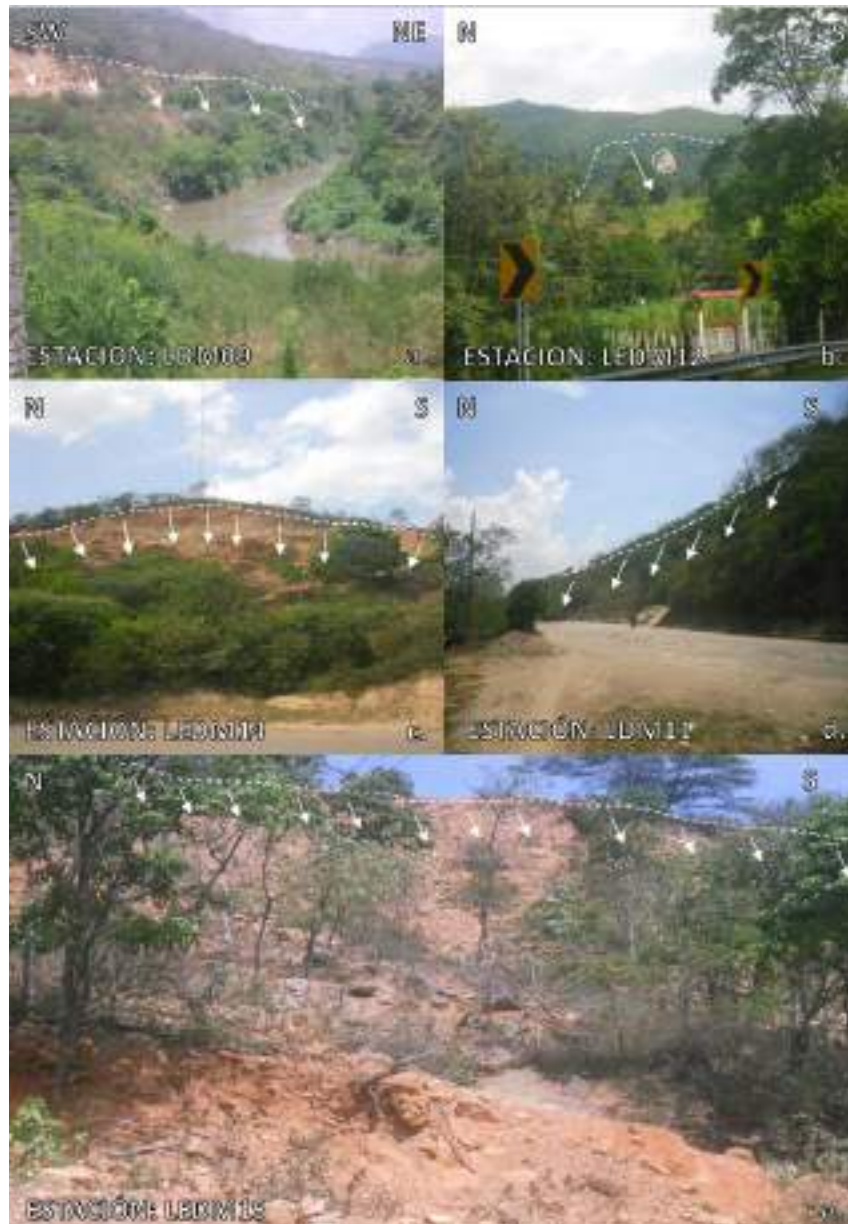
Gráfica 143. Deslizamientos rotacionales en la zona Sur. A) Estación LDM09, Coordenadas: N= 1.374.719, 787 m, E= 842.390, 592 m. B) Estación LEDM12, coordenadas: N= 1.374.726, 905 m, E= 842.999, 946 m. C) Estación LEDM14, coordenadas: N= 1.373.989, 220 m, E= 848.985, 205 m. D) Estación LDM11, coordenadas: N= 1.373.007, 069 m, E= 847.755, 038 m. E) Estación LEDM15, coordenadas: N= 1.388.652, 096 m, E= 856.955, 174 m

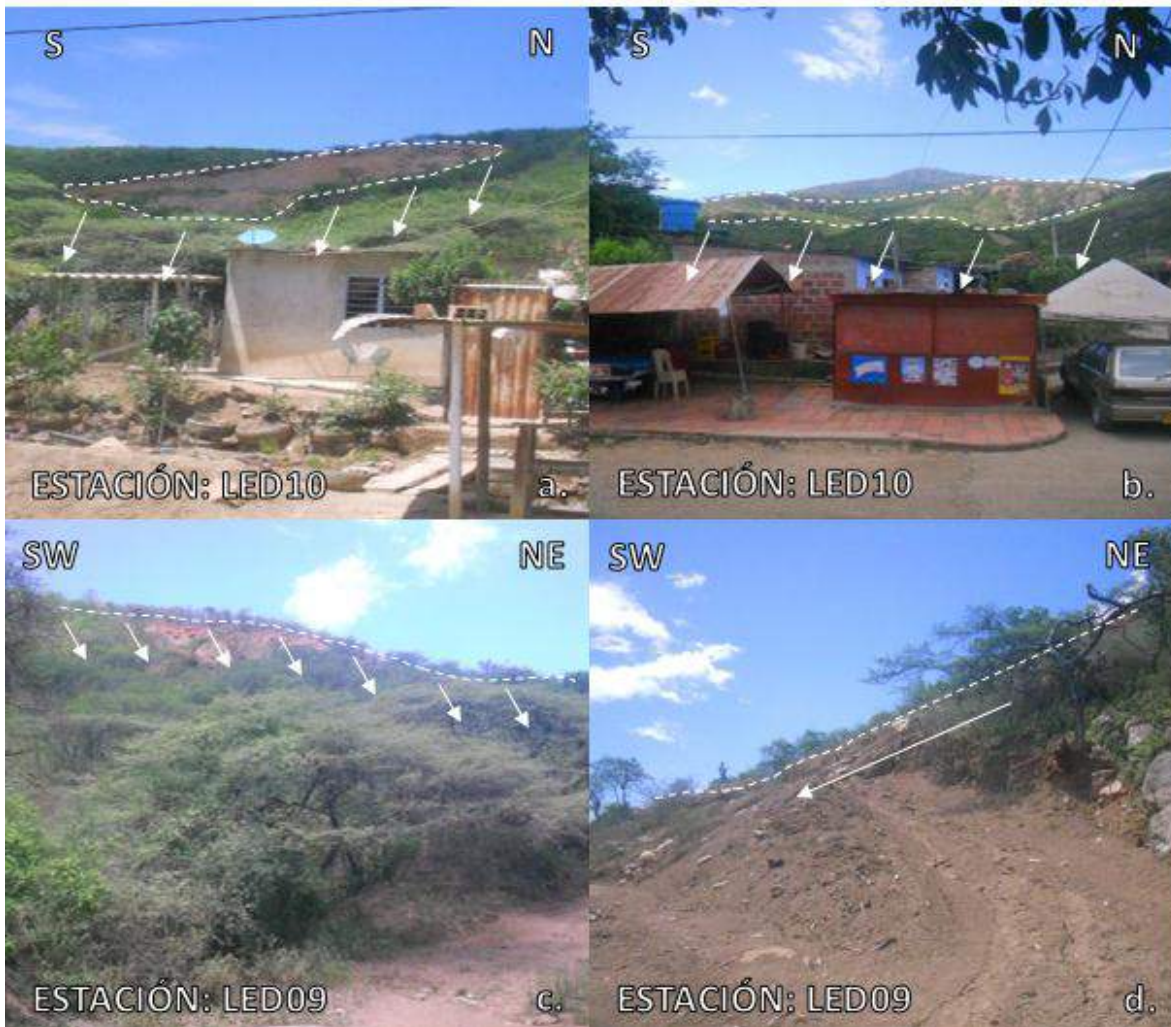
Gráfica 144. Deslizamiento rotacional reportado en San Pedro. a y b) Estación LED10, coordenadas: N=1.356.795, 083 m, E= 840.493, 189 m. c y d) Estación LED09, coordenadas: N= 1.357.087, 808 m, E= 840.494, 195 m

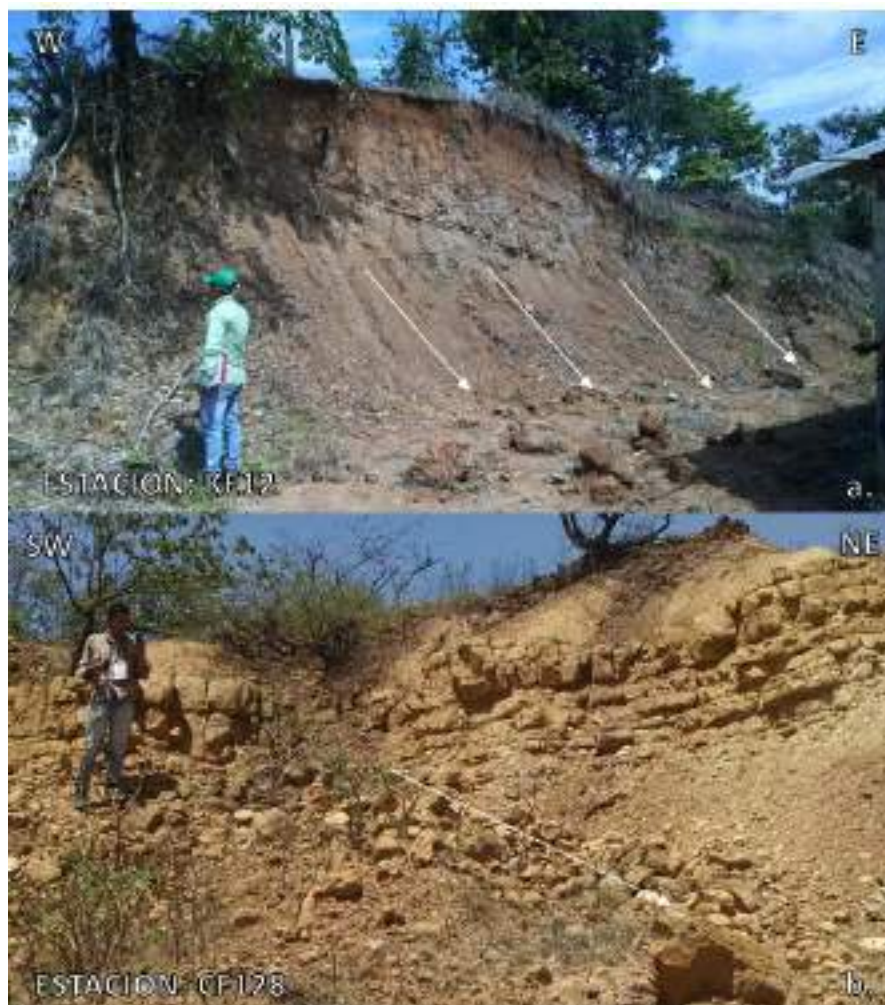
Gráfica 145. Procesos de caídas de detritos en la zona rural del municipio de San José de Cúcuta. A) Estación KE12, coordenadas: N= 844.747,770 m, E= 1.416.789, 874 m. B) Estación CF128, coordenadas: N= 1.368.600 m, E= 835.340 m.

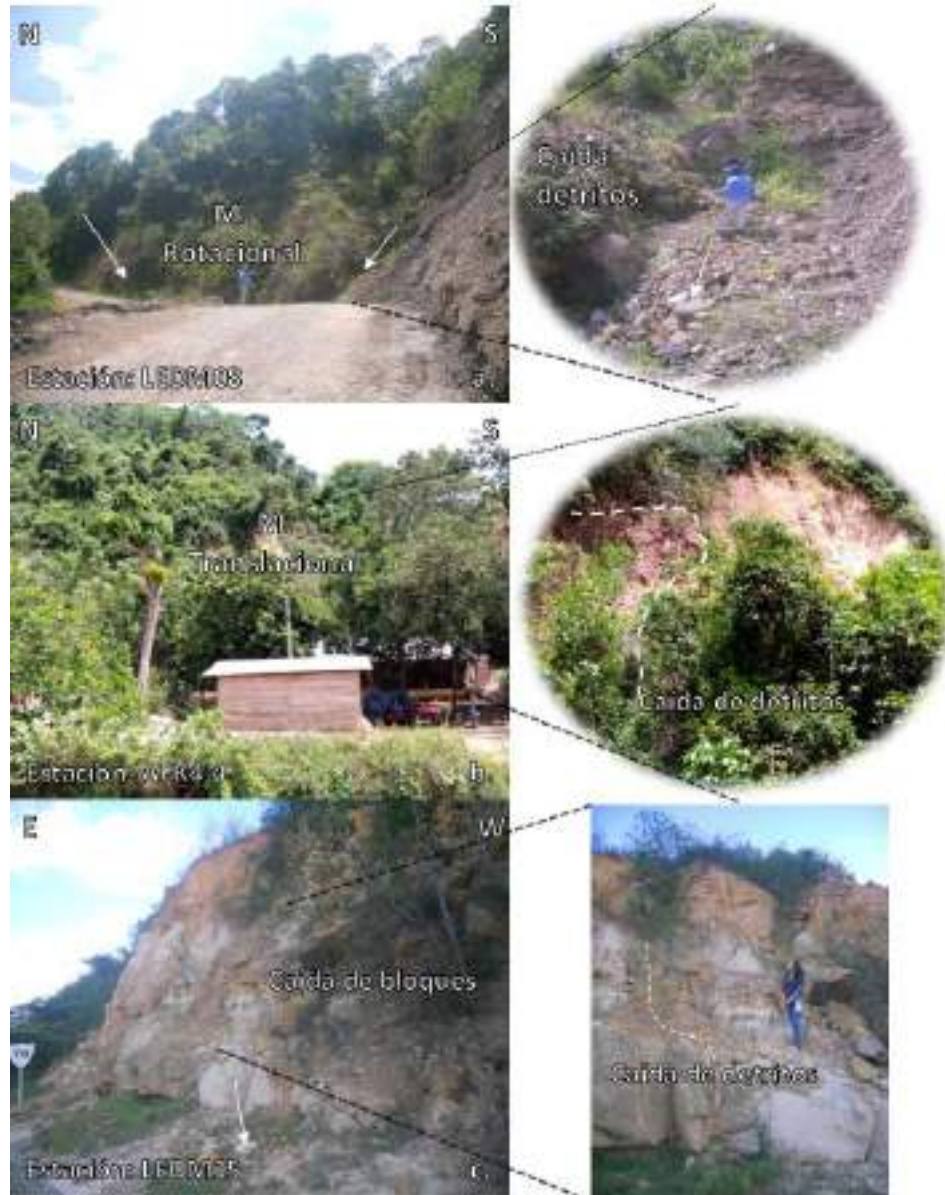
Gráfica 147. Movimientos complejos de la zona rural del municipio de San José de Cúcuta. A) Estación LEDM08, coordenadas: N= 1.390.046, 620 m, E= 847.620, 135 m. B) Estación AFK4.4, coordenadas: N= 1.389.730 m, E= 839.618 m. C) Estación LEDM15, coordenadas: N= 1.368.931 m, E= 833.962 m.

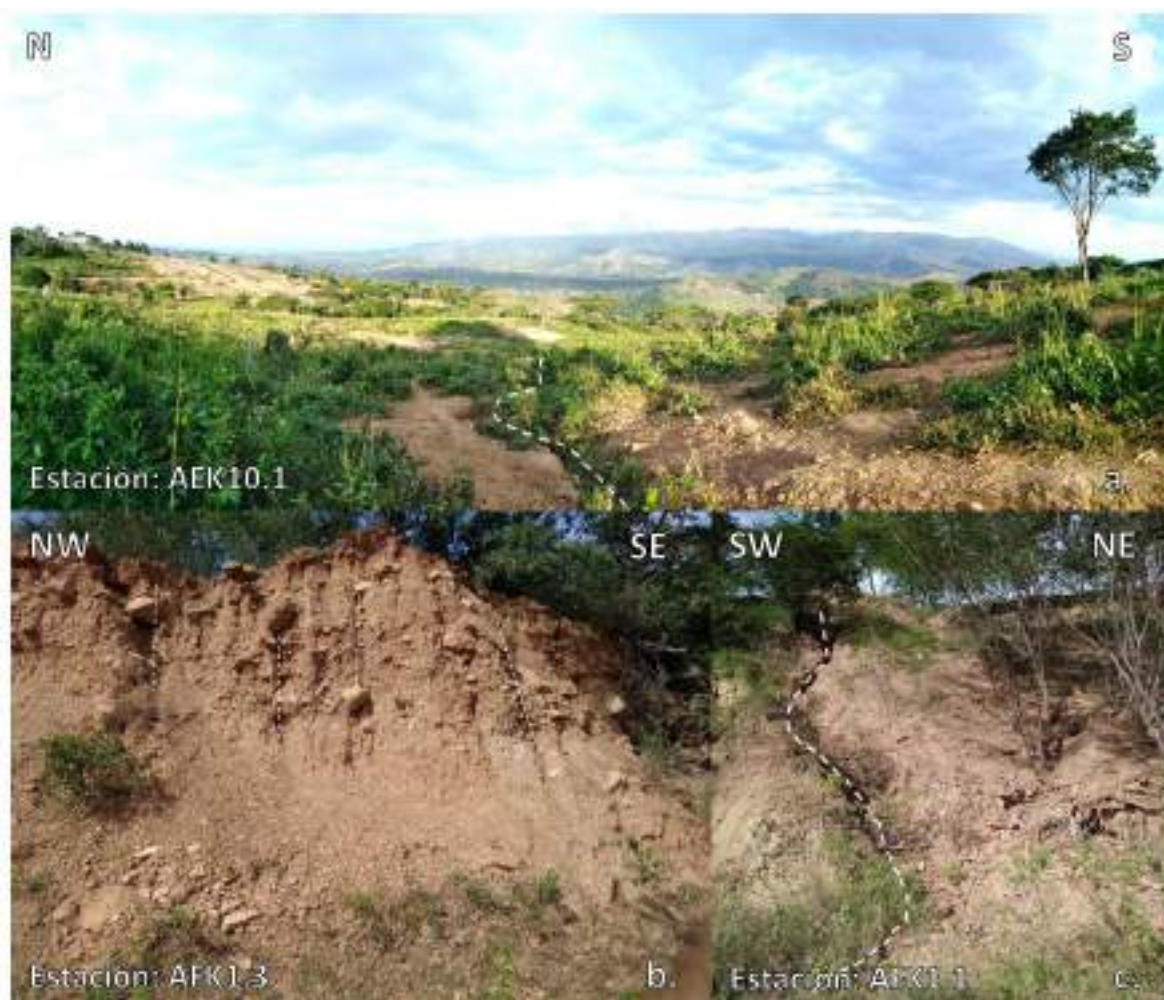
Gráfica 149. Erosión en surcos en la zona rural del municipio de San José de Cúcuta a) sobre Grupo Guayabo, b) Depósito de terraza, c) Grupo Guayabo. A) Estación AEK10.1, Coordenadas: N= 1.385.574 m, E= 842.520 m. B) Estación AFK1.3, coordenadas: N= 7.94468, E= -72.582430. C) Estación AFK1.1, coordenadas: N= 1.370.022 m, E= 834.707 m.
