PROCESO DE REVISIÓN ORDINARIA DEL PLAN DE ORDENAMIENTO TERRITORIAL - POT

MUNICIPIO DE SAN JOSÉ DE CÚCUTA

Producto 2.1
Documento de Diagnóstico

I-A - Estructura Biofísica - Gestión del Riesgo Urbano

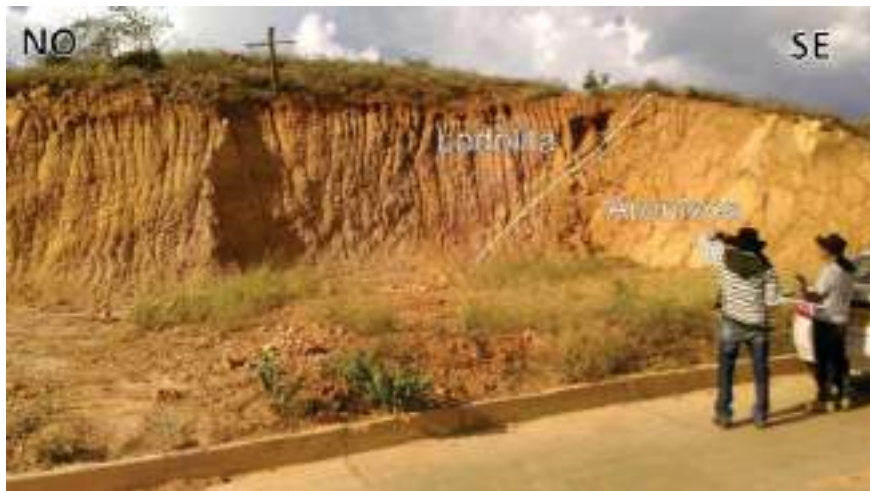
Gráfica 11 Roca intermedia de intercalaciones de arenisca y lodolitas del Grupo Guayabo en la zona de San Luis. Coordenadas: N: 1.365.339,73, E: 846.689. Ubicación: Barrio Santa Clara del Cerro San Luis. Afloramiento de 4 metros de alto y 20 metros de ancho

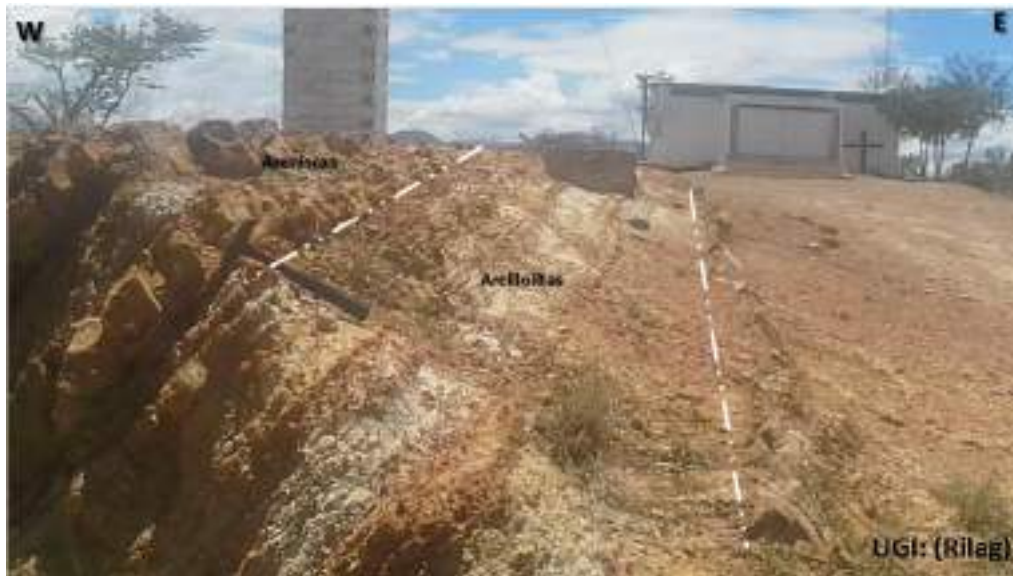
Gráfica 13: Roca intermedia de intercalaciones de arenisca y lodolitas del Grupo Guayabo en el barrio Los Alpes. Coordenadas: N: 7.895695, W: 72.516648, Z: 396 m.s.n.m. Ubicación: Barrio los Alpes

Esta unidad está compuesta por areniscas de grano fino a medio, con granos subredondeados, matriz lodosa, tonalidades que van desde el amarillo claro a marrón amarillento medio. Se observa fracturamiento con un espaciamiento promedio de unos 15cm. Son moderadamente meteorizadas y se dejan rayar por la navaja. Los paquetes de lodolitas son varicoloreados desde el tono crema claro al rojo medio, se observan moderadamente fracturadas con algún grado de fisilidad. Las capas buzcan localmente 21° con rumbo N38°E. En este sector se encuentra un rumbo de estructura NE-SW, puntualmente la imagen utilizada se encuentra en el Cerro la Cruz del Barrio Los Alpes, en la cima cerca de una escuela y a unos 200 metros del polideportivo del Barrio los Alpes. Esta unidad presenta un espesor máximo visible de 4 m. (Gráfica 13).

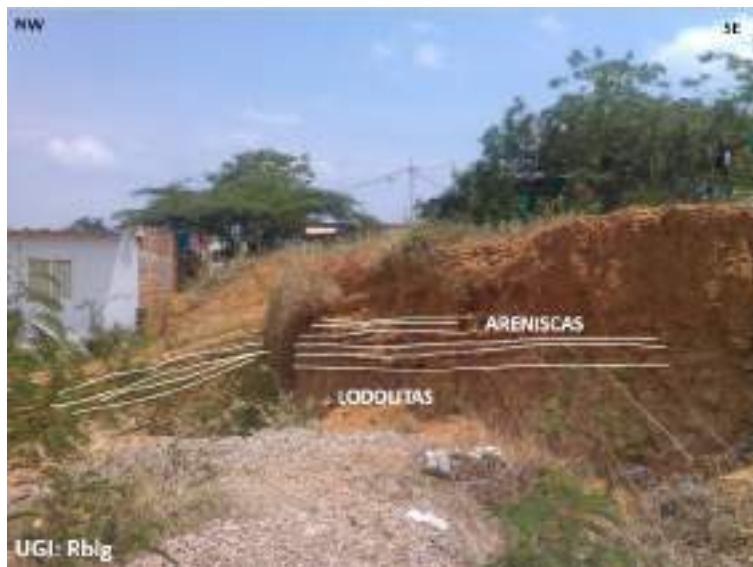
Gráfica 15 Roca blanda con predominancia de lodolitas del Grupo Guayabo en la zona 6. . Coordenadas: E 838.399, N $1'367.707$, Z: 362 m.s.n.m. Ubicación: Subiendo al Cerro Jesús Nazareno, margen izquierdo de la vía Barrio el Progreso.

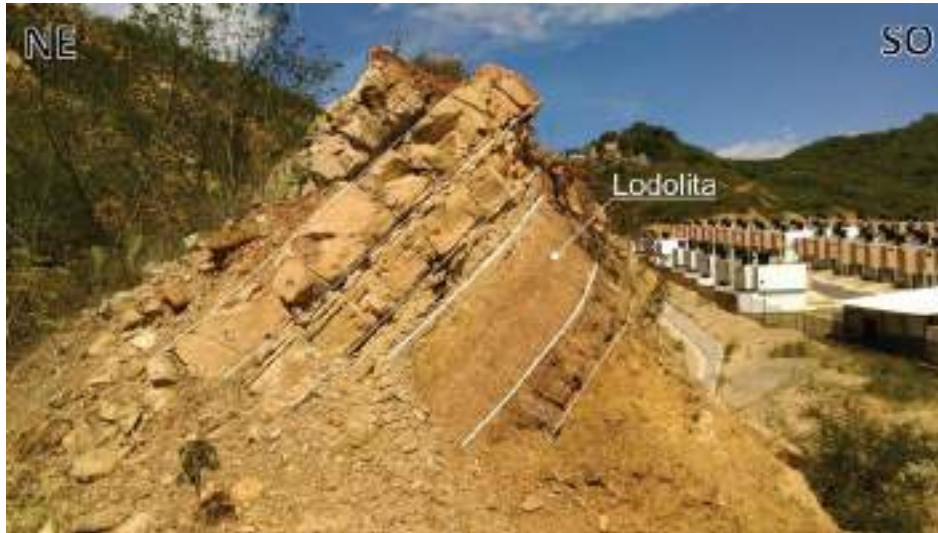
Gráfica 17 Roca intermedia de intercalaciones de arenisca y lodolitas del Grupo Guayabo Barrio Santander.. Coordenadas: X: 841.125, Y: 1.362. 418. Ubicación: Barrió Santander

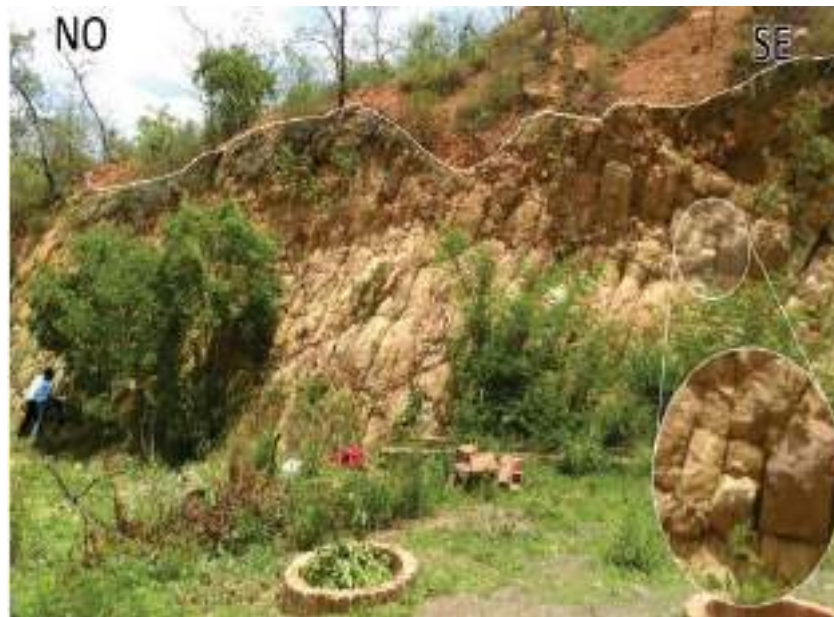
Gráfica 22: Roca intermedia de areniscas friables del Grupo Guayabo (Riag). Coordenadas: N: 1.365.601, 58, E: 846.822. Ubicación: Barrio Caño Fistulo del Cerro San Luis. El afloramiento tiene una altura de 5 metros y un ancho de 60 metros.

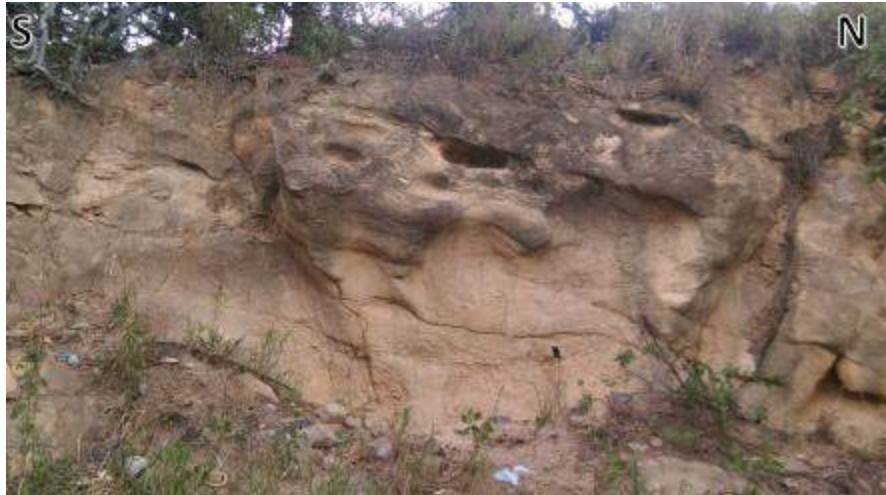
Gráfica 24. Roca intermedia de areniscas friables del Grupo Guayabo. . Coordenadas: N: 7.90380, W: 72.51064, Z: 350 m.s.n.m. Ubicación: Avenida de la X, Barrio los Alpes

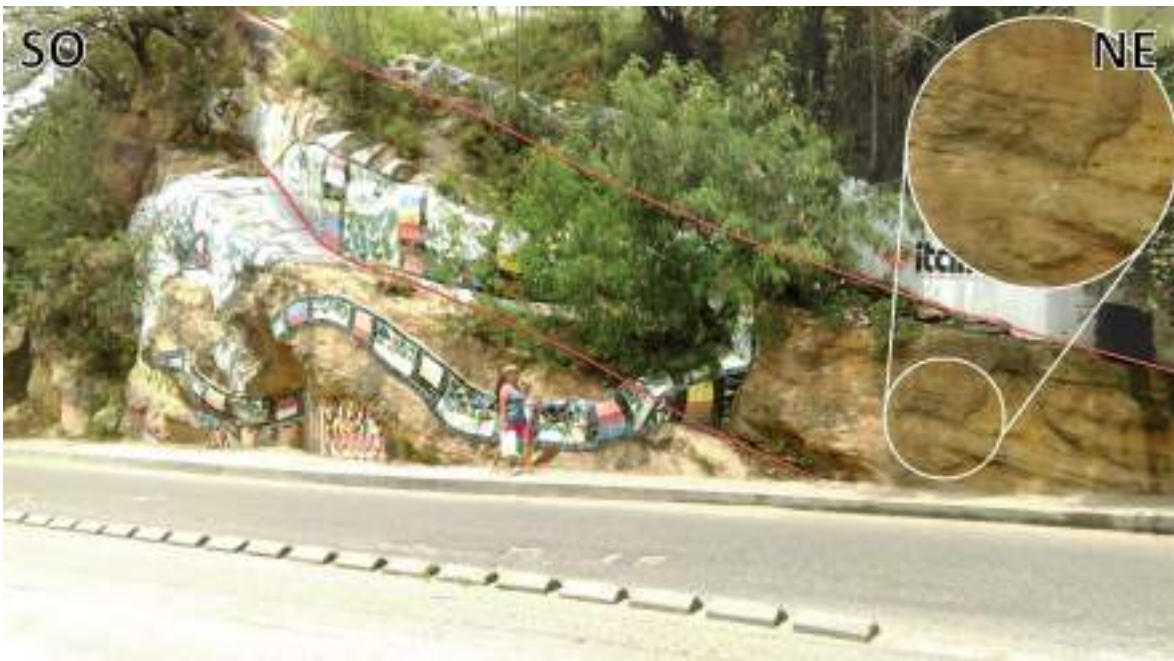
Gráfica 26 Roca intermedia de areniscas friables del Grupo Guayabo Barrio Santo Domingo. . Coordenadas: X 842.987, Y: 1.362.577. Ubicación: Centro de Cúcuta en el pórtico, Barrio Santo Domingo.

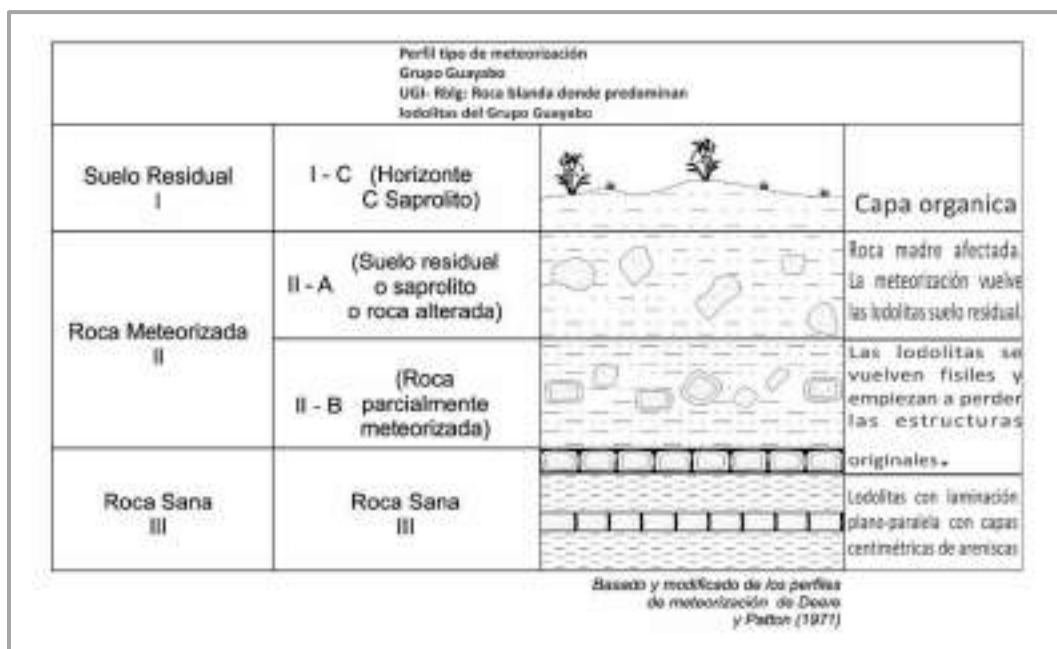
Gráfica 28 Perfil tipo de meteorización para lodolitas del Grupo Guayabo

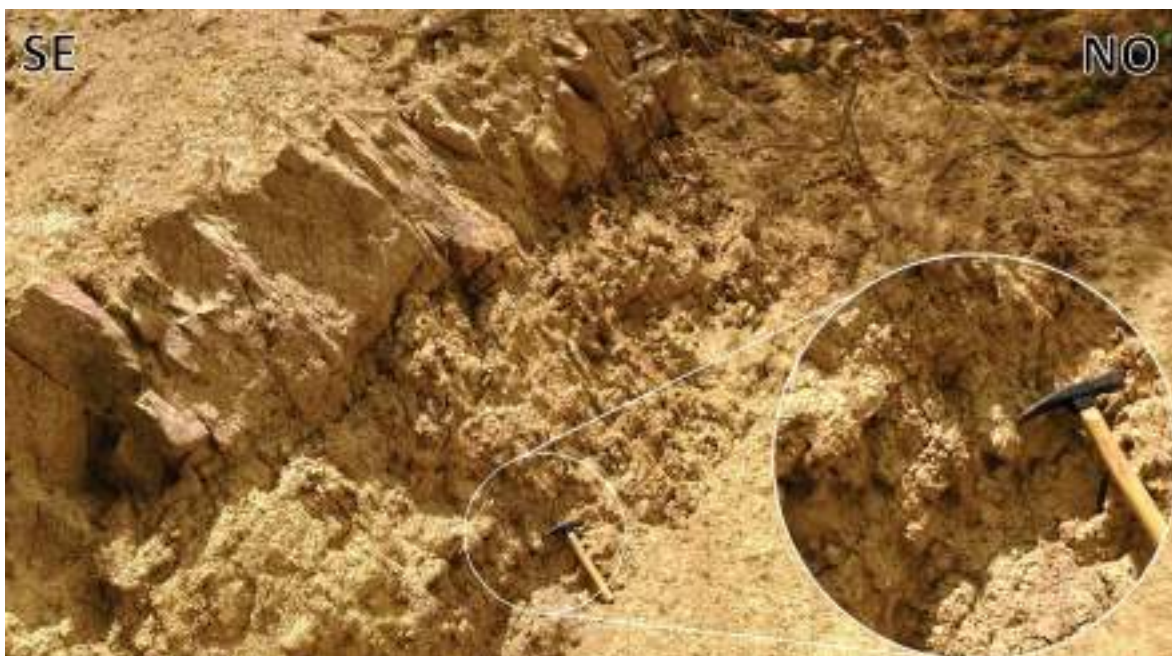
Gráfica 30 Roca blanda con predominancia de lodolitas del Grupo Guayabo en la Zona Barrio Bellavista. .
Coordenadas: N: 1.363.090, 202, E: 845.517. Ubicación: Barrio Bellavista del Cerro San Luis.

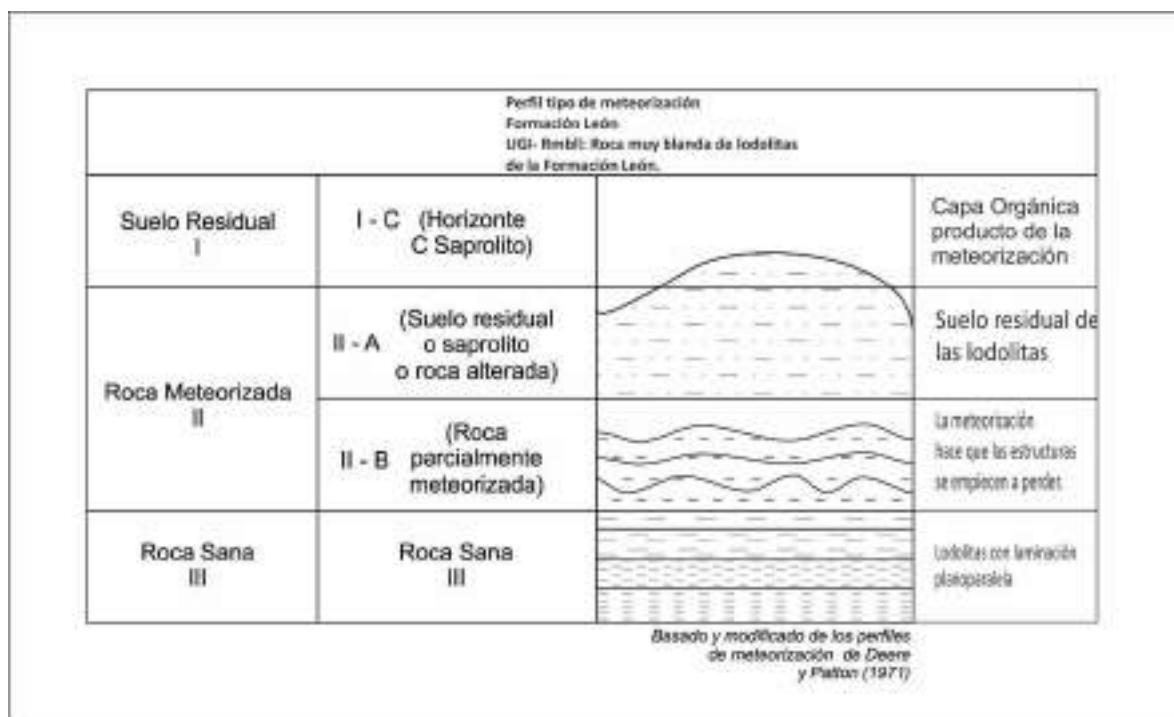
Gráfica 37 . Perfil tipo de meteorización para rocas muy blandas lodolitas de la Formación León

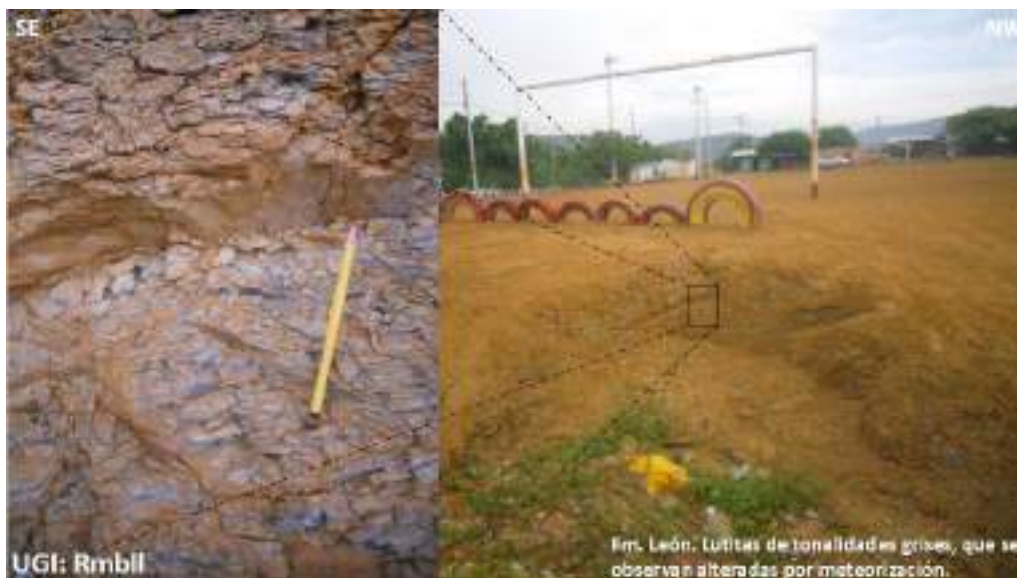
Gráfica 41 Roca muy blanda de lodolitas de la Formación León en la terraza de Atalaya. . Coordenadas: N: 7.90998, W: 72.50700, Z: 385 m.s.n.m. Ubicación: Cancha El Chulo. Lodolitas de la Formación León.

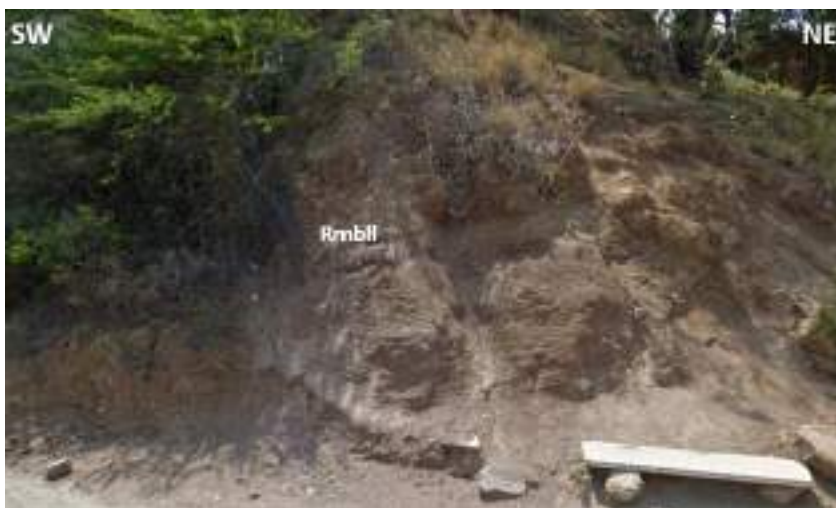
Gráfica 43 Roca muy blanda lodolitas de la Formación León Zona Barrio Antonia Santos. Imagen tomada en las coordenadas E 838,953.330 m N 1, 367,300.156 m.

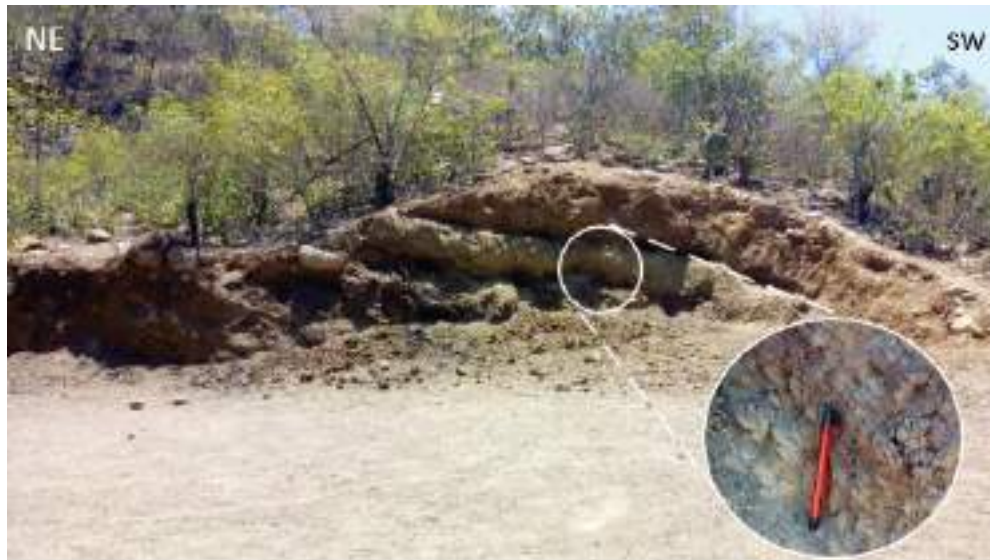
Gráfica 48. Roca muy blanda de lodolitas de León.. Coordenadas: E 837.633,352 m-N 1.362.065,864 m

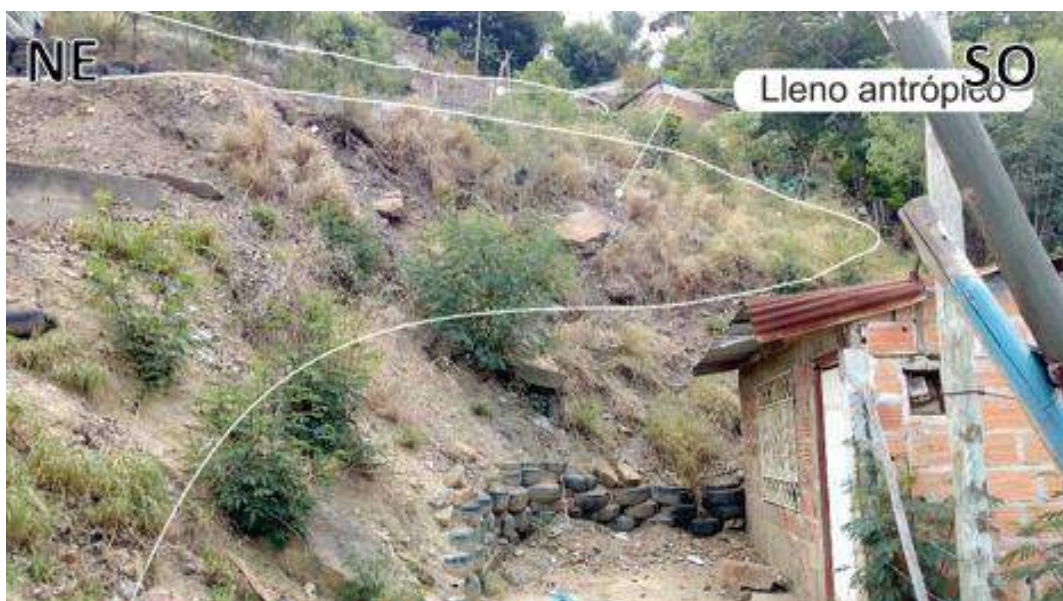
Gráfica 67 Viviendas ubicadas en la parte media y baja de una ladera muy abrupta cubierta por un lleno antrópico compuesto por escombros y basura arrojados por la comunidad en el barrio La Divina Pastora, donde se evidencian bloques de arenisca pertenecientes a las capas que infrayacen al depósito antrópico. (20/09/2017, E 839.698,992 m-N1.362.957, 335 m, WPT 201, orientación S66E).

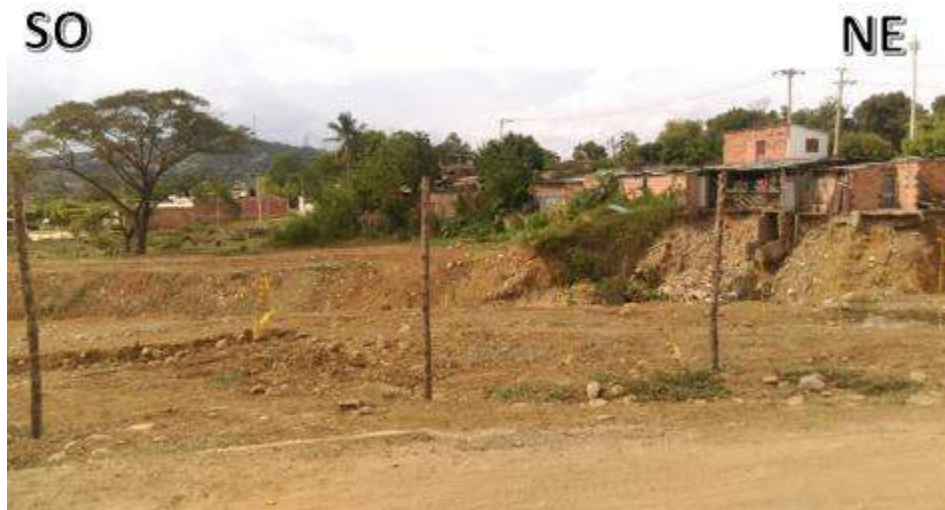
Gráfica 68 Lleno del antiguo cauce de la quebrada La Cañada con material antrópico. E 839.318 m, N 1'366.041 m, WTP_0000287.

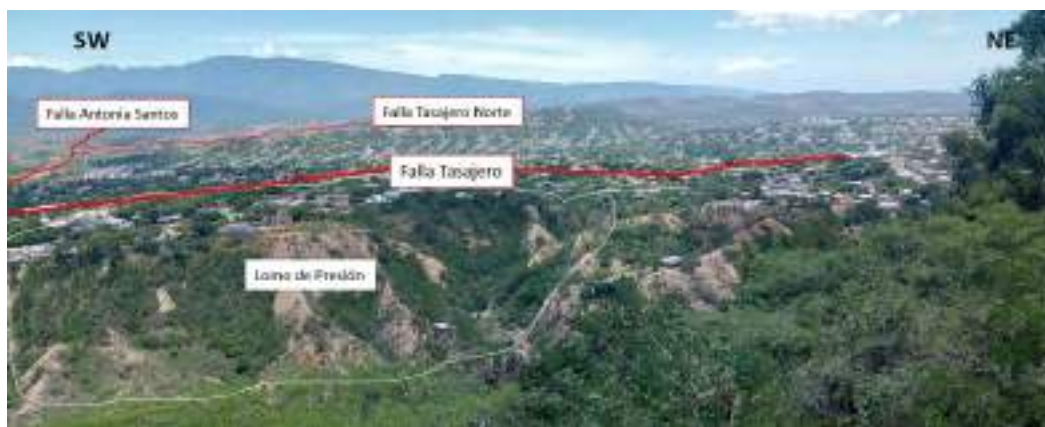
Gráfica 69. Imagen panorámica de las Fallas Tasajero, Tasajero Norte y Antonia Santos.. Coordenadas N: 1364480, E: 839440.

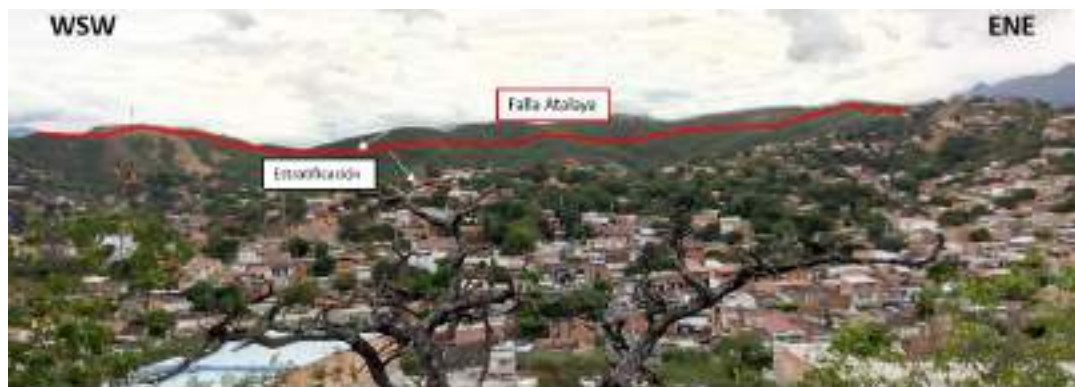
Gráfica 70. Panorámica del Cerro de Atalaya, donde se observa la Falla Atalaya. Coordenadas N: 1362494.374, E: 841073.9131.

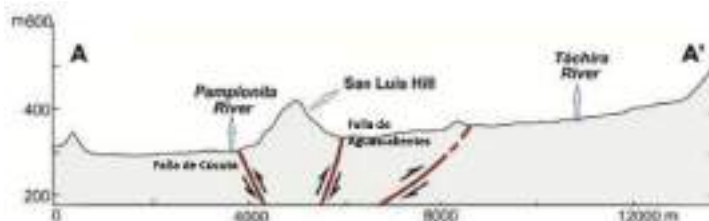
Gráfica 71. Modelo estructural de la Falla de Cúcuta y Aguascalientes.

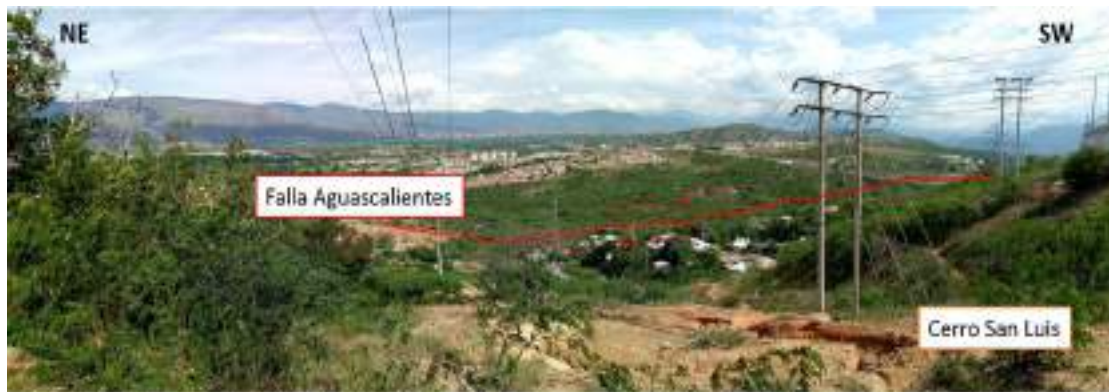
Gráfica 72. Panorámica hacia Villa del Rosario, donde se aprecia el trazo de la Falla Aguascalientes limitando el este del cerro San Luis.. Coordenadas N. 1365523, E: 846835.

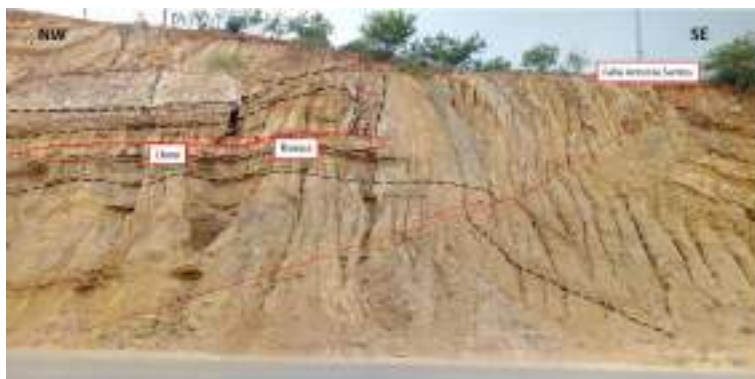
Gráfica 73. Falla Antonia Santos vista sobre el margen derecho del anillo vial.

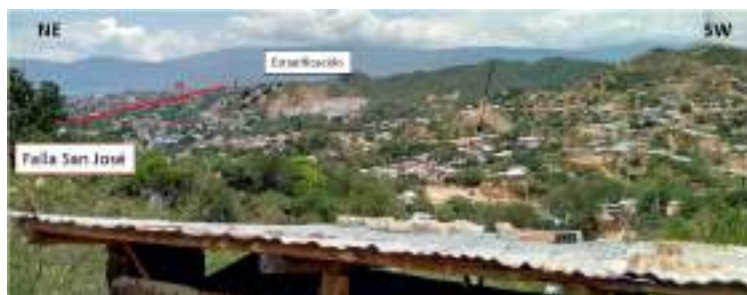
Gráfica 74. Panorámica hacia el Barrio Santander, donde se observa el bloque levantado y hundido de la Falla San José. Coordenadas N: 1363285, E: 840358.

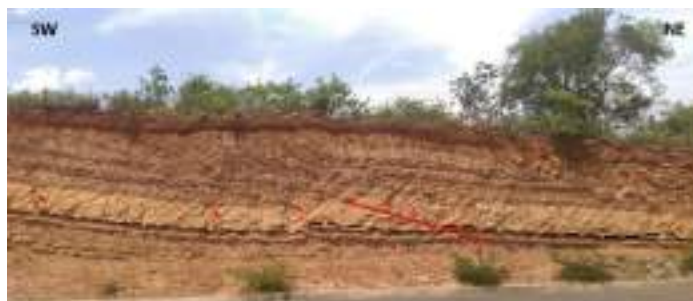
Gráfica 75. Afloramiento sobre la vía que conduce al municipio de Villa del Rosario, donde se observan pequeñas fallas inversas asociadas al basculamiento de las capas. Coordenadas N: 7.8723722 E: -72.487711.

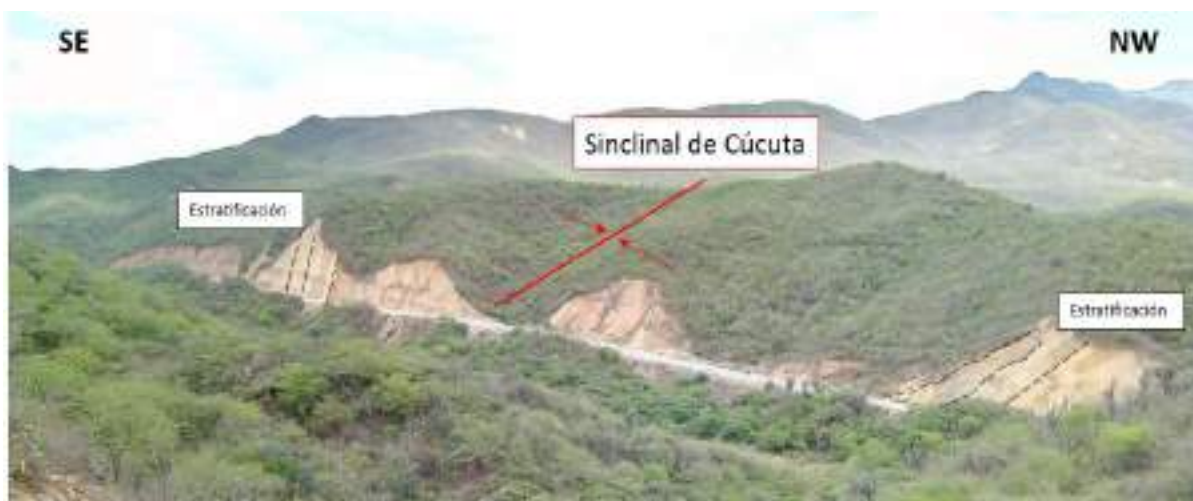
Gráfica 77. Panorámica sobre el anillo vial, donde se observa el cambio de buzamientos asociado al Sinclinal de Cúcuta. . Coordenadas: N: 1361329.524, E: 11700828.466

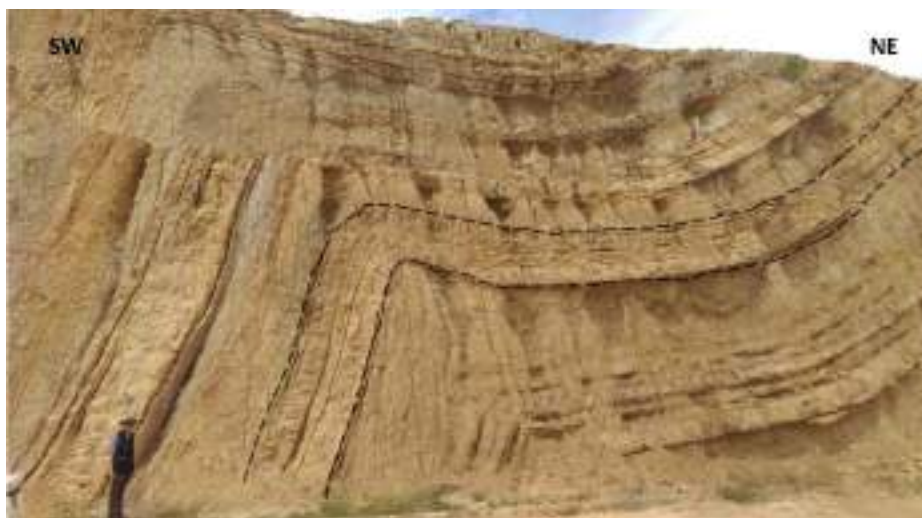
Gráfica 78. Pliegue asociado a los niveles de intercalaciones de lodolitas y areniscas del Grupo Guayabo.
Coordenadas: N: 1362418.988, E: 841126.0079 y Z: 369.67

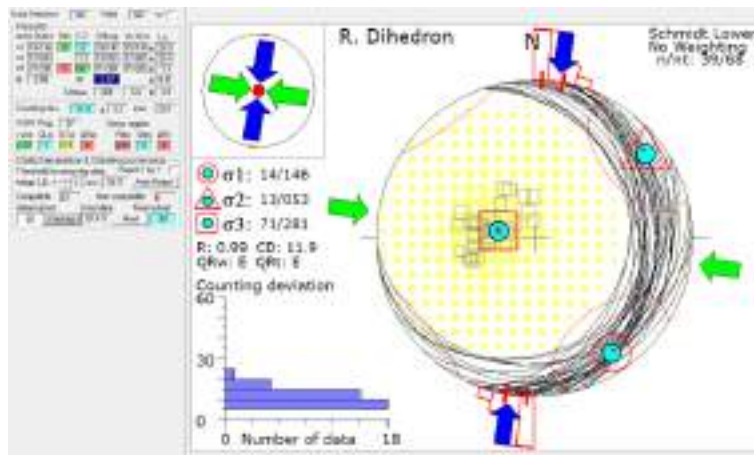
Gráfica 80. Diagrama de Diedros para la familia de diaclasas N-S en la zona 2.

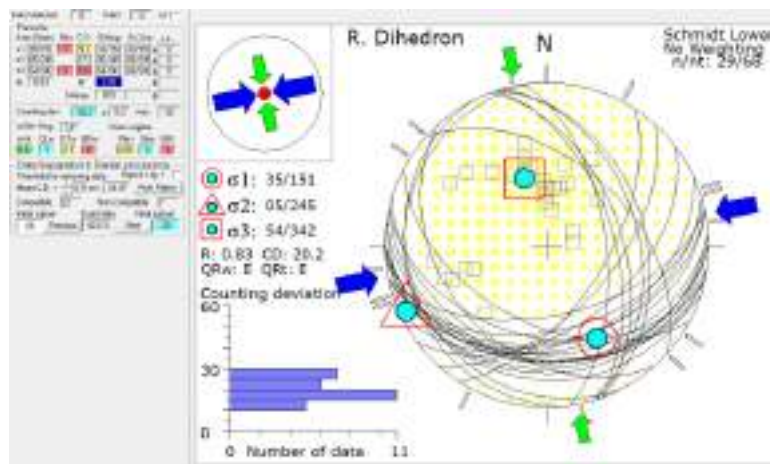
Gráfica 81. Diagrama de Diedros para la familia de diaclasas WSW-ENE en la zona 2

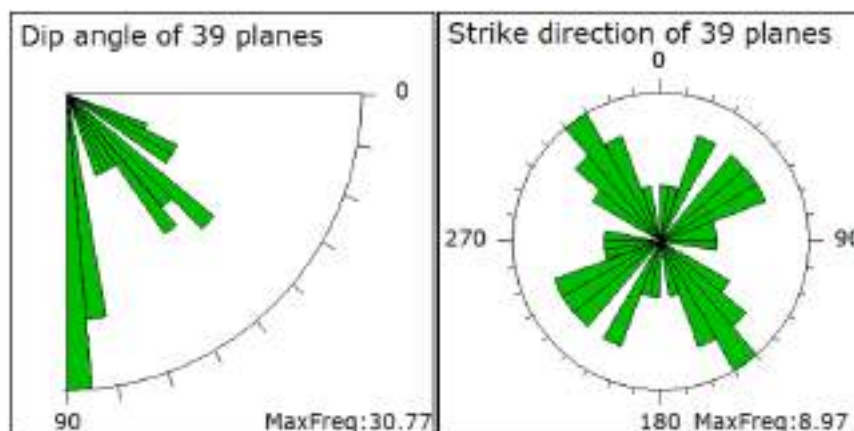
Gráfica 82. Diagrama de rosas del ángulo de inclinación y rumbo de las fracturas en la zona 4

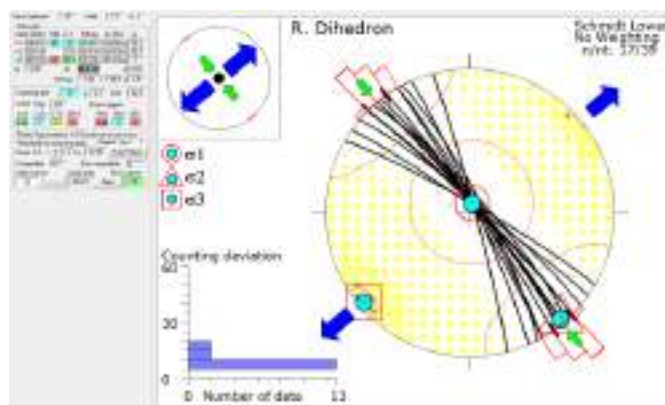
Gráfica 83. Diagrama de Diedros para la familia de diaclasas NW-SE en la zona 4.

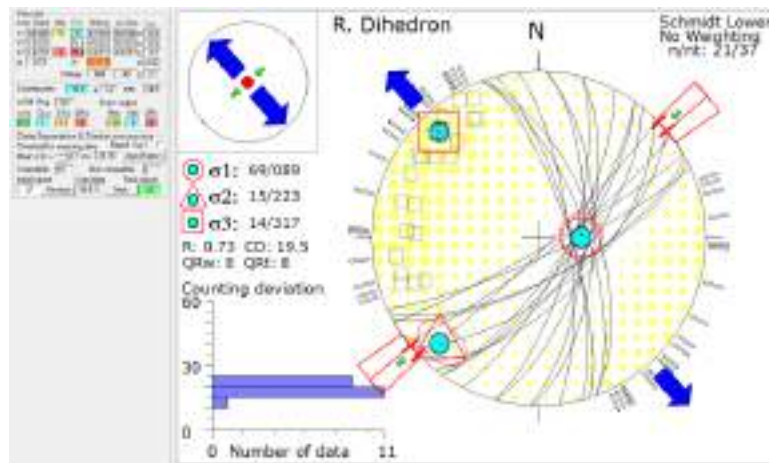
Gráfica 86. Diagrama de Diedros para la familia de diaclasas NE-SW en la zona 6.

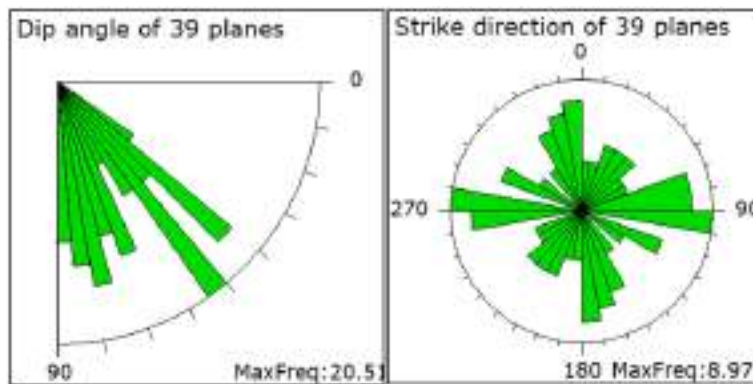
Gráfica 88. Diagrama de rosas del ángulo de inclinación y rumbo de las fracturas en la zona 7

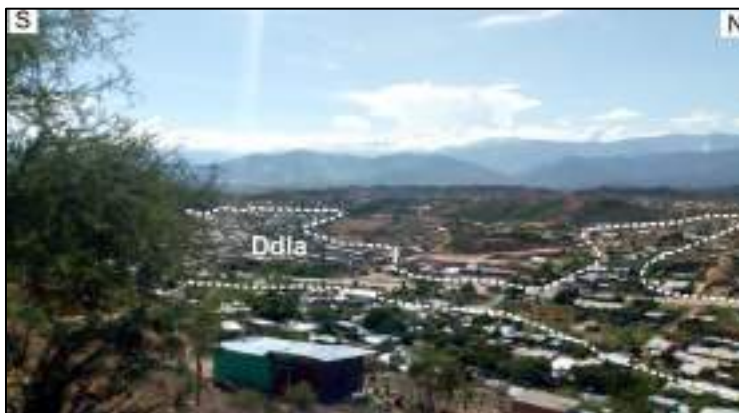
Gráfica 165. Depósitos de lavado (Ddla) en la zona de expansión

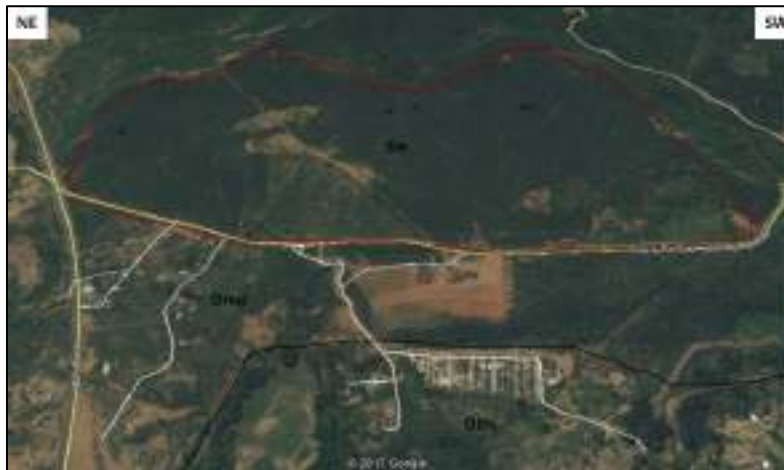
Gráfica 179. Ladera estructural (Sle), geformas circundantes de origen denudacional como laderas moderadas (Dlm), montículos y ondulaciones (Dmo).

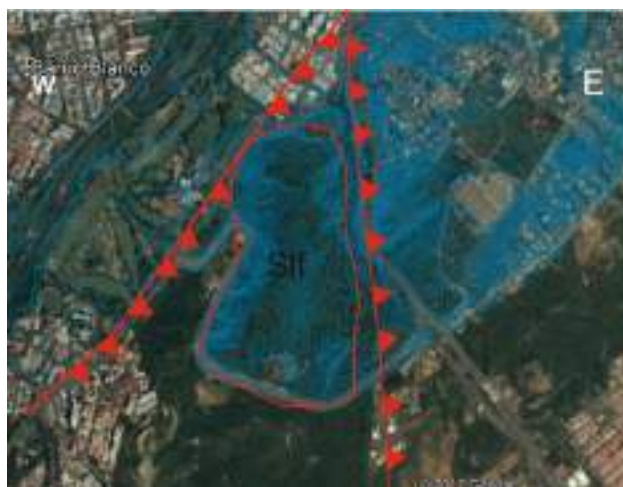
Gráfica 180. Lomo de falla (Slf) en el sector San Mateo.

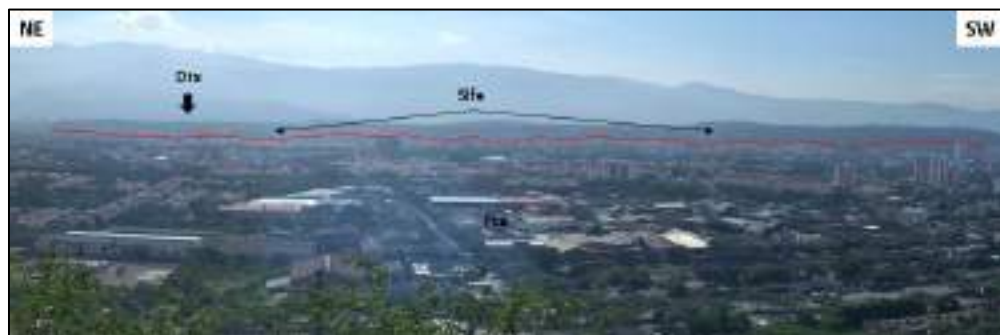
Gráfica 181. Escarpe de Línea de falla (Slfe) en el flanco Oeste del Cerro San Luis-San Mateo. Coordenadas: 7.90998N, 72,507W, h=384m.

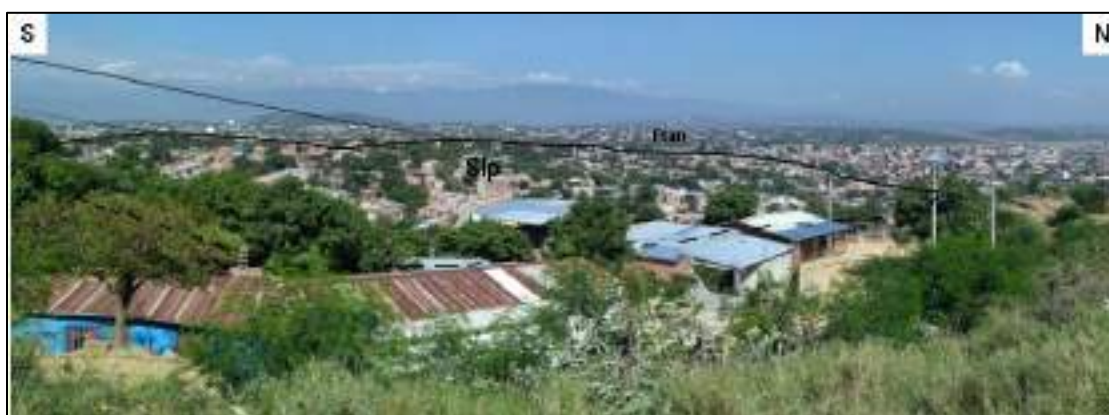
Gráfica 183. Lomo de presión bajo, asociado al paso de la Falla Tasajero en la zona ubicada al Oeste del Cerro Atalaya. Coordenadas: 7.910217 N, 72.507212 W, h=384m

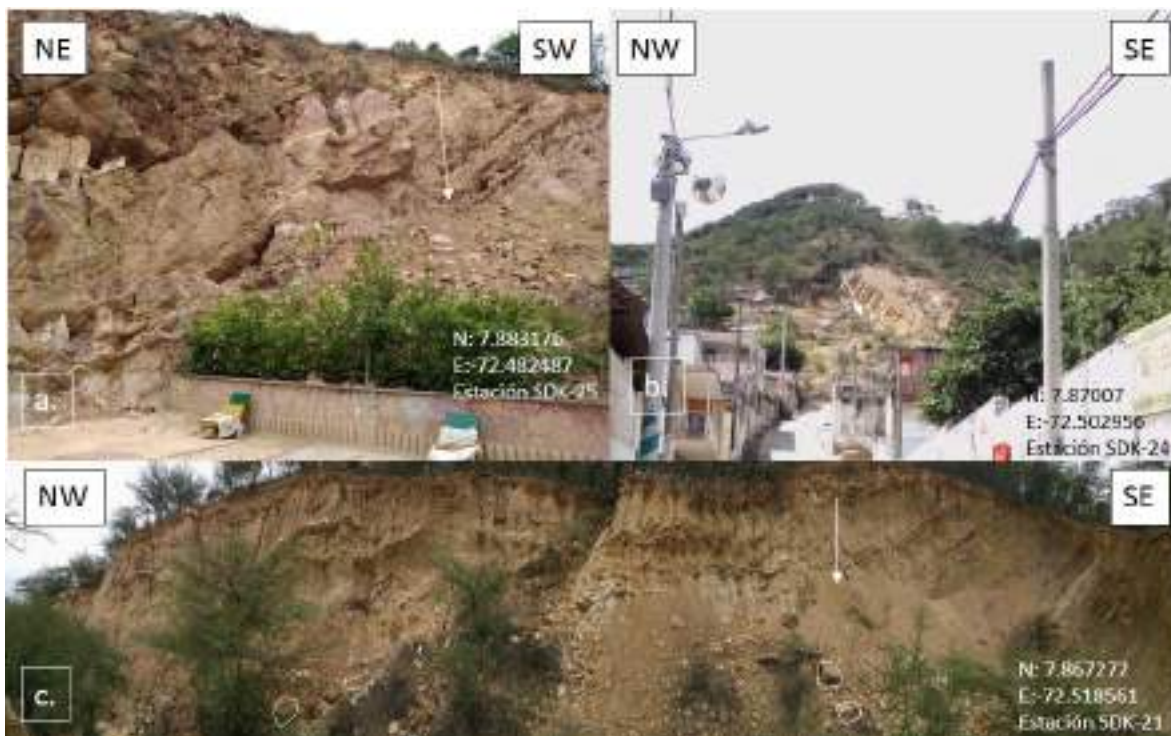
Gráfica 193. Procesos de caídas de rocas en la zona urbana del municipio de San José de Cúcuta a) Niveles de intercalaciones del Grupo Guayabo zona 2 b) Areniscas del Grupo Guayabo zona 7 y c) Intercalaciones del Grupo Guayabo en la zona 7.
